大洲城跡 (石垣C箇所)

調査名) 城山公園整備事業に伴う埋蔵文化財調査

調査箇所) 大洲城跡 本丸井戸曲輪(石垣C箇所)

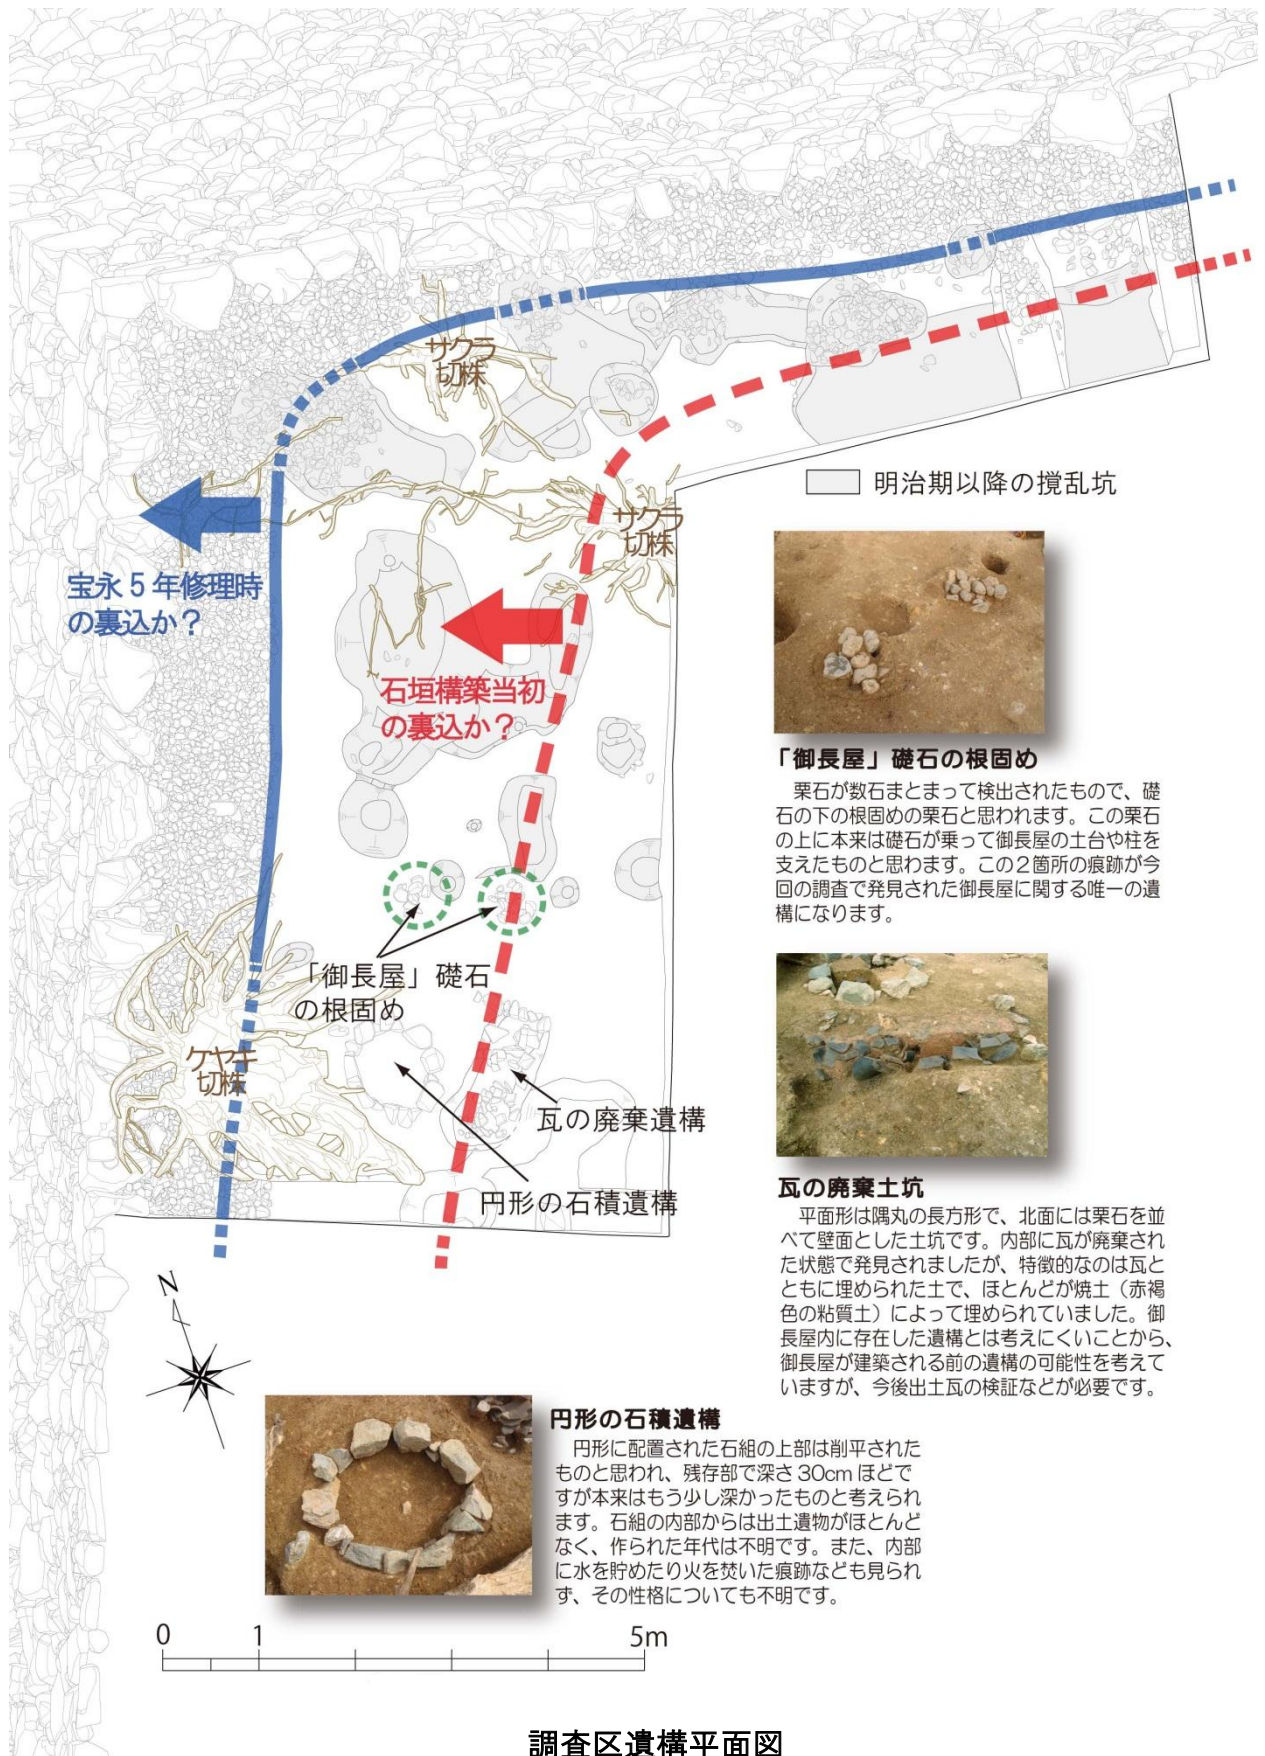
調査区遺構平面図

栗石が数石まとまって検出されたもので、礎石の下の根固めの栗石と思われます。この栗石の上に本来は礎石が乗って御長屋の土台や柱を支えたものと思われます。この2箇所の痕跡が今回の調査で発見された御長屋に関する唯一の遺構になります。

平面形は隅丸の長方形で、北面には栗石を並べて壁面とした土坑です。内部に瓦が廃棄された状態で発見されましたが、特徴的なのは瓦とともに埋められた土で、ほとんどが焼土（赤褐色の粘質土）によって埋められていました。御長屋内に存在した遺構とは考えにくいことから、御長屋が建築される前の遺構の可能性を考えていますが、今後出土瓦の検証などが必要です。

円形に配置された石組の上部は削平されたものと思われ、残存部で深さ30cmほどですが本来はもう少し深かったものと考えられます。石組の内部からは出土遺物がほとんどなく、作られた年代は不明です。また、内部に水を貯めたり火を焚いた痕跡なども見られず、その性格についても不明です。

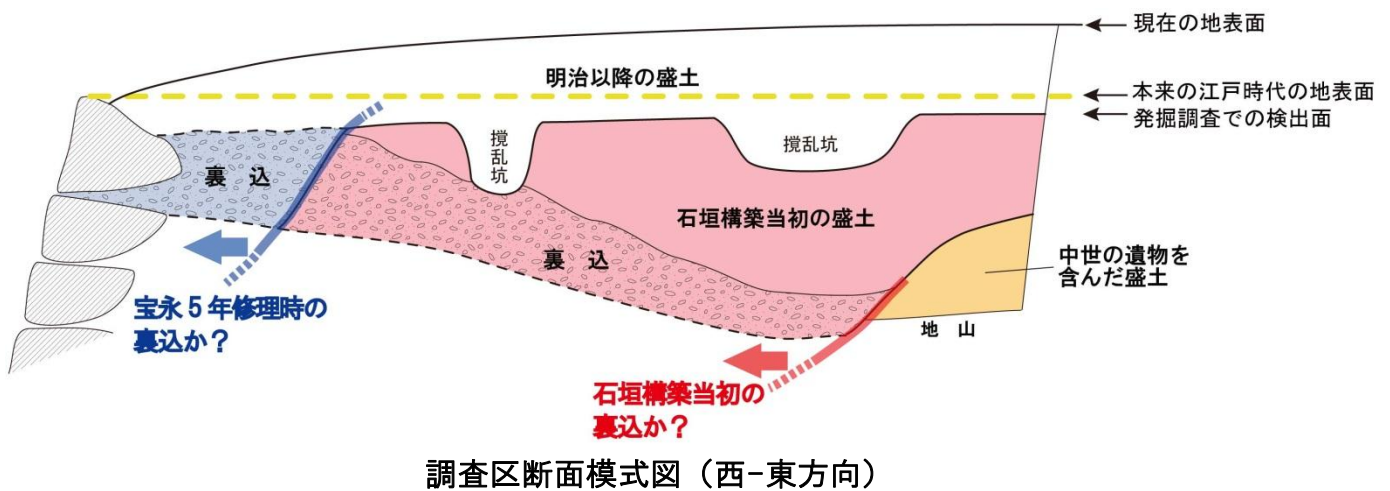
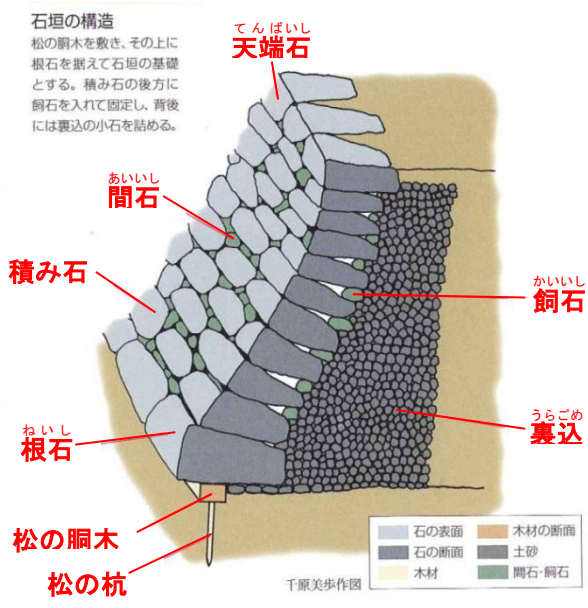
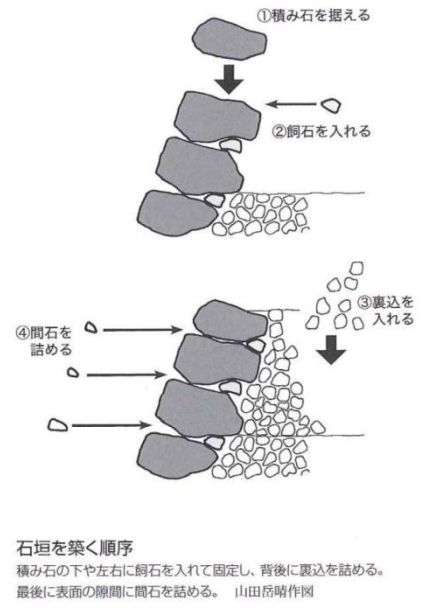
石垣の構造と構築方法
(三浦正幸『城のつくり方図典』(2005)より転載。一部改変)

石垣の裏側には裏込が带状に幅約1mで良好に確認されましたが、部分的に深掘りした溝(トレンチ)では、下層から別の裏込も見つかりました。この裏込は最大幅約4mもあるかなり幅広のものです。

この幅広の裏込は石垣構築当初のものと考えられ、幅狭の裏込の方は石垣修理の際に幅広の裏込を切り込んで新たに入れられたものと思われます。このことから、石垣の修理が少なくとも1回は行われたことが考えられます。大洲藩の記録には宝永5年(1708)の修理記録が確認できるのみであり、この時の修理痕跡である可能性が考えられます。

なぜこのような幅広の裏込になったのか、今回の調査では明らかにはできませんでしたが、来年度予定されている石垣解体工事の際に解明していきたいと考えています。

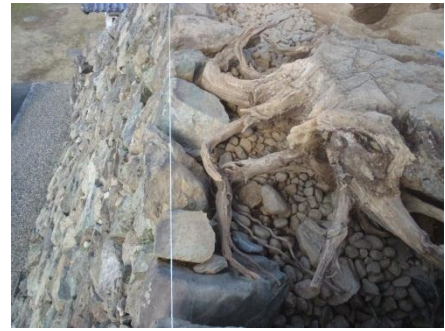
ケヤキ根株の検出状況

調査区内には直径約1mの切株が残されていますが、調査を進めていくとその根が石垣を押し出している状況が検出されました。また、円形石積遺構の直上に根が伸びている状況も検出され、今回は幸い遺構に影響はありませんでしたが、遺構内に根が侵入して破壊されていた可能性もあります。

この切株は、平成11年度に大洲城天守復元事業に伴って伐採されたケヤキのもので、伐採当時は樹高約22mの大木でした。石垣に向かって伸びた根が、石垣にあたって左右に湾曲して伸び、それが石垣を圧迫している様子が分かります。根は1cmあたり約10kgの圧力をかけるとされていますので、伐採され根の進行は止まっていたましたが、そのままであったならば石垣にさらなる影響を及ぼし、最悪の場合は石垣を崩落させた可能性も考えられます。

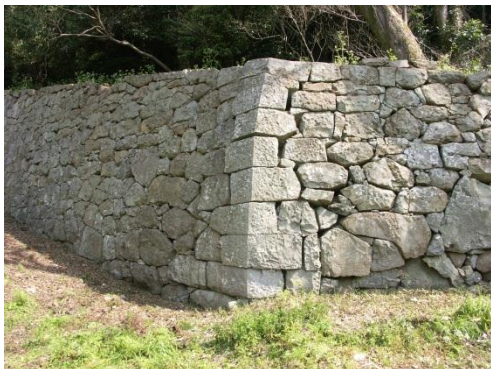
石垣崩落前の状況

実際、宇和島城跡では石垣が崩落した事例があり、石垣の上面にあったクス(幹周約2m、樹高約15m)の根が崩落の要因の一つになったと考えられています。
