通学路対策箇所図【菅田小学校】

【合同点検対策検討メンバー】
教育委員会、小学校、県土木、
大洲警察署、市建設課

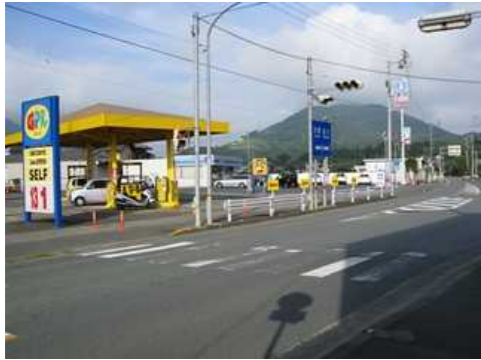
【国道197号】

・信号機はあるが交通量が多く、変則的な交差点のため危険。

- ・ガードレール設置。
- ・車両進入防止コーン設置

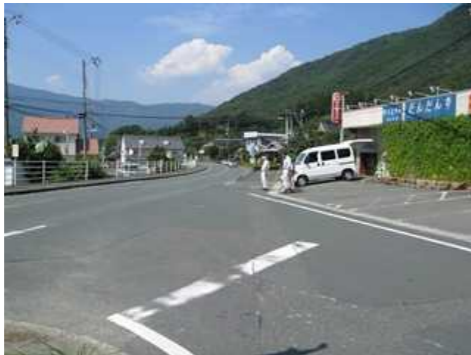
【県道菅田五郎停車場線】

・三叉路で、朝夕は、大洲方面への抜け道として利用する車が多く危険。

- ・区画線の引き直し

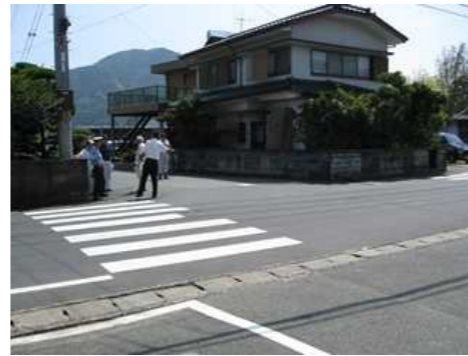
【市道菅田町通り線】

・三叉路で横断歩道はあるが、交通量が多く、注意して通らないと危険。

- ・交通ルールの遵守等指導

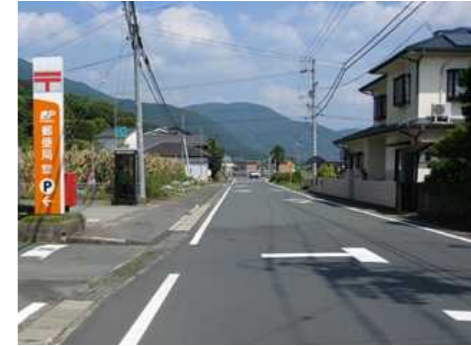
【市道菅田町通り線】

・歩道と車道の区別はあるが、ガードレール等の安全措置がなされていないため危険。

- ・交通ルールの遵守等指導
