# 大洲城跡(石垣 A-1 箇所)

## I. 調査の概要

1. 調査名 石垣保存修理工事に伴う埋蔵文化財調査(石垣 A-1 箇所)
2. 所在地 大洲城跡二の丸奥御殿(大洲市大洲)
3. 調査期間 平成29年11月～平成30年2月
4. 調査面積 約90 m<sup>2</sup>
5. 調査体制

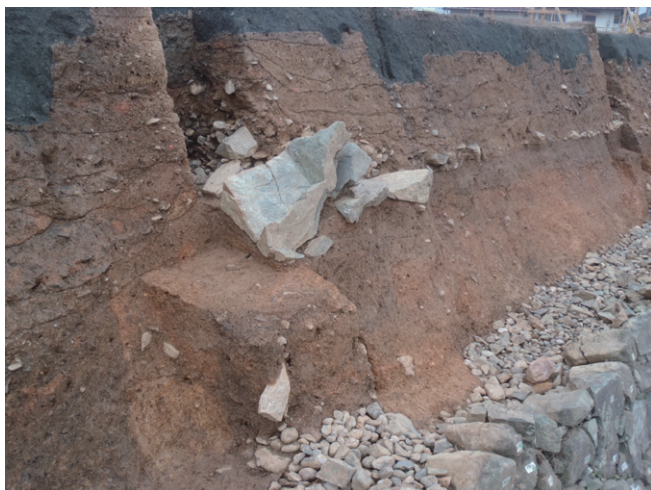
写真1 検出された石垣①(北西方向から)

石垣①は、現石垣の解体中に裏側で発見されたもので、現石垣の中ほどくらいの高さに位置し、大きく破壊されてはいますが、約2.5mの範囲に数石の石材が残されていました。この石垣を境として南北で地層が大きく異なっており、南側ではこの石垣の裏込である栗石層が見られるのに対し、北側ではそれを確認することができませんでした。このことから、発見された石垣付近が石垣の隅にあたる部分と考えられ、ここを隅石として東と南に延びる石垣だったと想定されます。また、今回発見されたのは石垣の根石(石垣の最下段の石)の部分で、これより下は土羽(土の法面)であることから、石垣自体の高さは1m前後の低いものだったと想定されます。

手前が解体中の石垣で、その裏側で発見された。ほとんどが破壊されており、数石のみが残されていた。

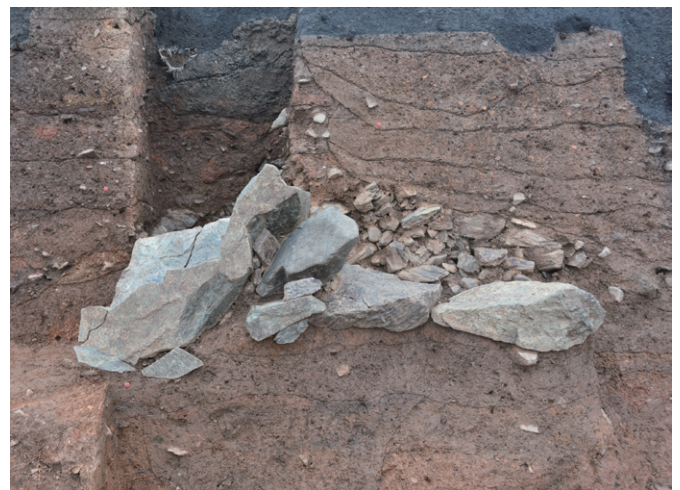
写真2 検出された石垣①(正面から)

検出されたのは根石部分で、これより下は土羽となる。左端の石は、傾いているが本来は隅石だったと思われる。

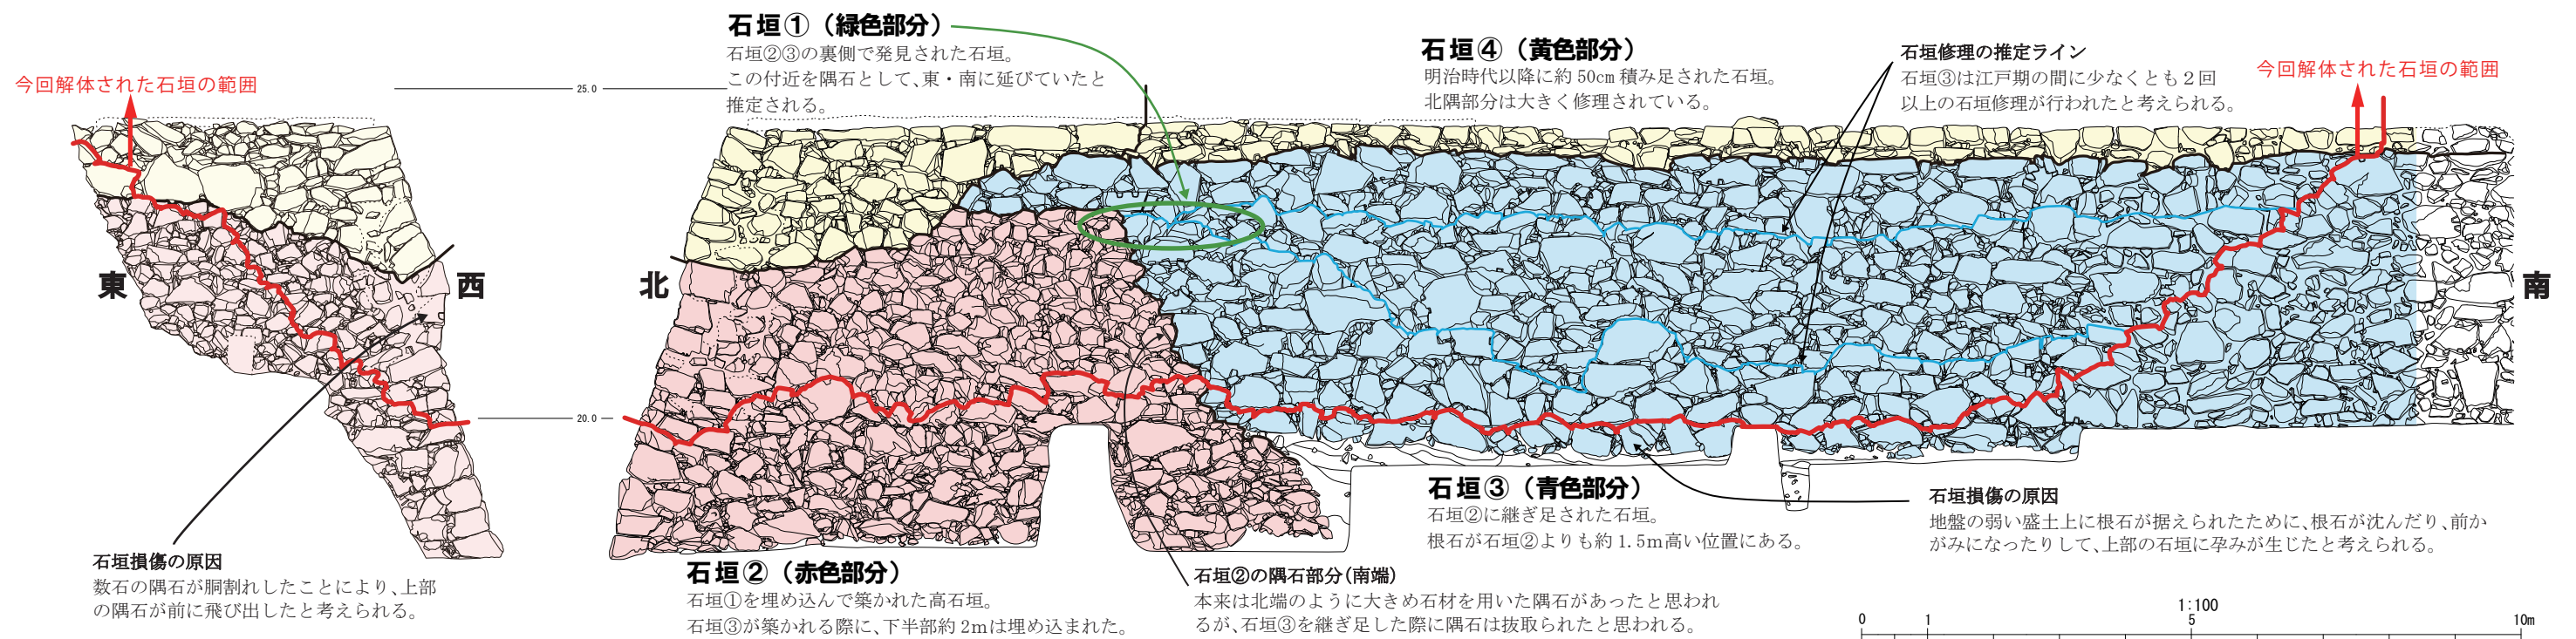
図1 石垣立面図

石垣②は、今回の解体工事前には石垣③と一連の石垣と判断していたのですが、根石を検出するために石垣前面を掘り下げたところ、地下2mまで続いていることが分かり、石垣③とは別の独立した石垣であることが明らかになりました。検出された部分で長さが南北10.9m、高さは5.2mを測ります。この石垣を築いた際の盛土によって石垣①が埋められている状況から、石垣①の後に石垣②が築かれたことが明らかになりました。恐らくは、石垣①の乗る土羽の部分を、高さ5m以上の高石垣に改造したのではないかと考えられます。さらに、石垣①よりも前面(北側で約6m、西側で約1.5m)に張り出して築くことで、曲輪(二の丸奥御殿)の拡張も合わせて行われたのではないかと考えられます。

石垣③は、石垣②に継ぎ足された石垣で、石垣②南端に見られた隅(折れ)を無くして直線的なラインに改修されたものです。ただ、根石部分が石垣②の根石からは約1.5mも高い位置にあり、根石が盛土上に置かれている状況から、石垣③は曲輪(二の丸西帯曲輪)全体が大きく埋め立てられて地上げされた後に築かれたものと考えられます。

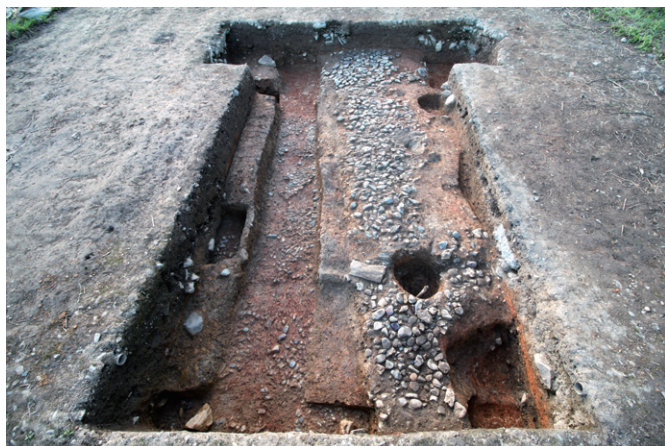
写真 3 2 段階にわたる三和土の遺構(2, 4 トレンチ東から)

これまでに円礫の石敷遺構を検出していましたが、これは建物に付設される犬走の三和土(いぬばしり <sup>た た き</sup> 叩き土に石灰や砂利を加えて塗り、叩き締めたもの)基礎である可能性のあることが判明しました。また、この三和土基礎を検出した層からは、鍛冶炉 1 基が出土しています。

さらに、これらの層の下から、一面を小石で敷詰めたような遺構を検出しました。この小石も三和土の基礎であり、一面を三和土で固める箇所には、調理に関連する土間や流しなどが考えられます。しかし、『指図』によれば、通常は板敷きであるはずの台所にも三和土が採用されていることとなります(図 6)。さらに詳しく奥御殿の構造や調理場の復元をおこなううえで、大きな課題といえます。

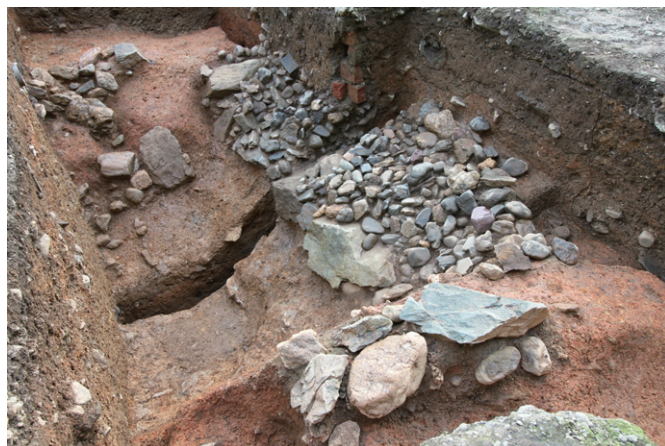
写真 4 貯水遺構の様子(3 トレンチ北東から)

これまでの調査で石積みの遺構を検出していましたが、この遺構の用途は不明のままでした。しかし、継続して調査を進めた結果、この遺構が防火などのための貯水遺構であることが新たに判明しました。石積みの南北は約 1 間(約 1.97m)であり、検出時の状況から少なくとも石が 2 段以上積まれていたと考えられます。18 世紀中葉～後葉に描かれたと思われる『御城中屋敷指図』には、南北 1 間、東西 1.5 間の貯水施設と思われる描写があり、調査成果と指図との整合性を確認することができました。
