城山公園植栽整備計画

平成25年11月

大 洲 市

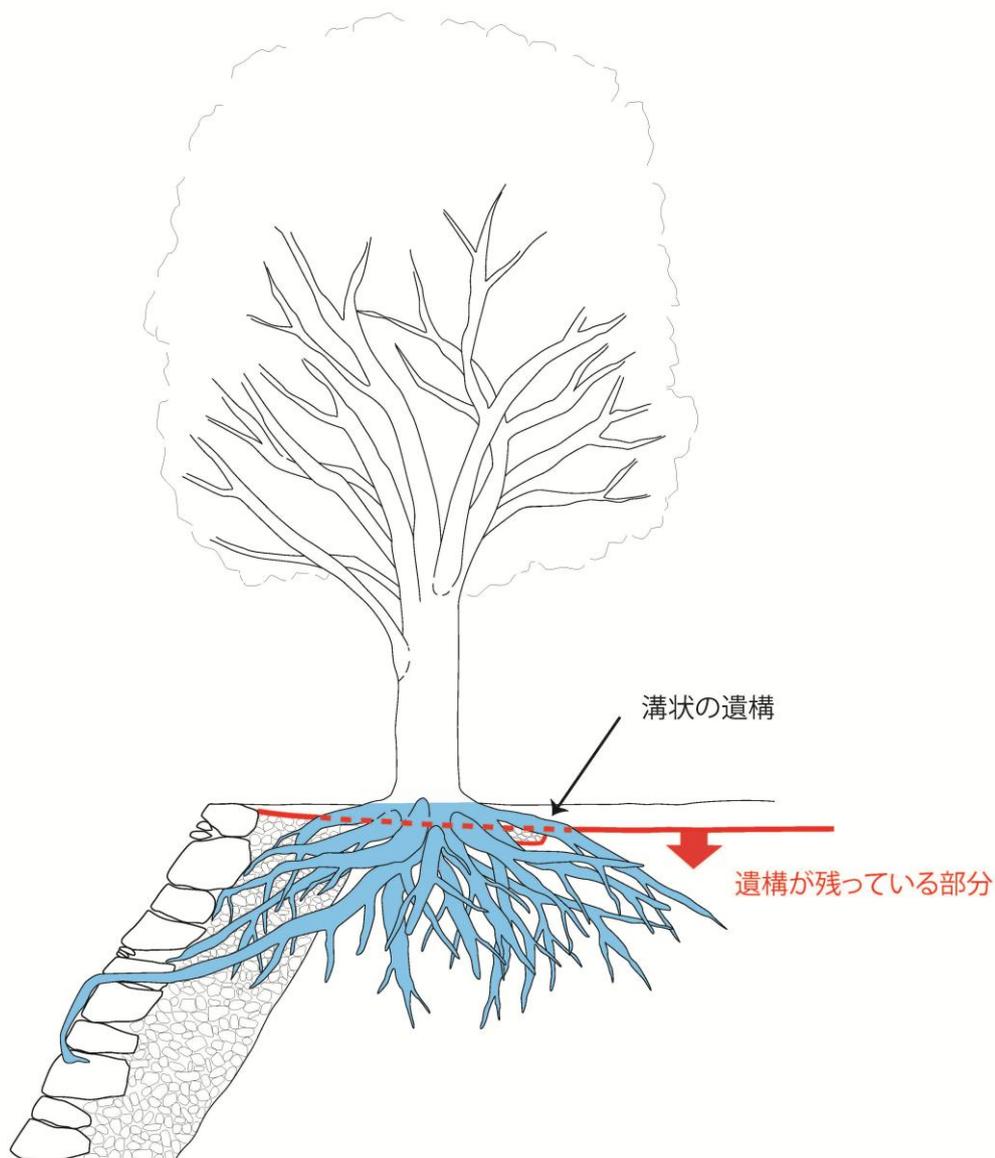
ケヤキと遺構の想定断面図

平成16年にケヤキ付近で行われた外灯設置工事にかかる調査では、石垣裏込めの栗石や溝状遺構などの江戸期の遺構が確認され、これらは地表下約10～30cmの地点で発見されていることから、かつての江戸期の地表面は地表下約10～30cmと浅い位置にあったものと想定される。

これは高木の根の影響を十分に受ける深度といえるものであり、実際に石垣上端部から3メートル下の石垣のすき間からケヤキの根が飛び出した部分も確認することができ、地下3メートルあたりまで根の侵食が進んでいる可能性が高く、深さにおいても高木の根が遺構に与える影響は極めて大きいものと思われる。

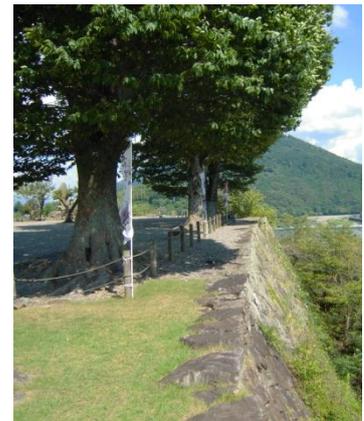
石垣に近接している樹木

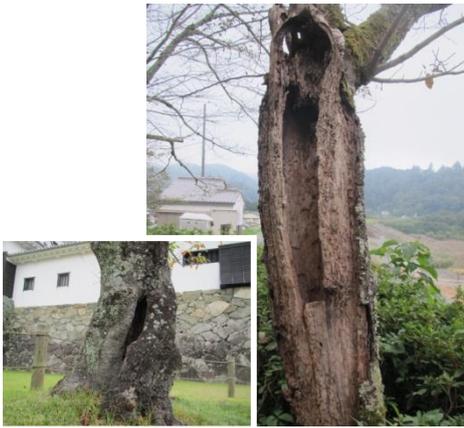
樹勢が衰え、空洞ができているサクラ

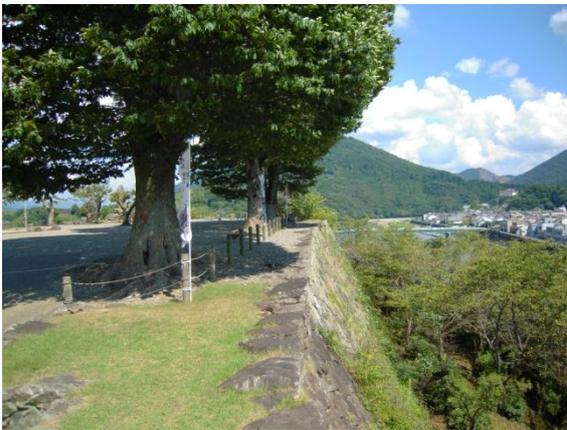
石垣に近接するケヤキ

成長しすぎたケヤキが、天守閣を覆い隠している。

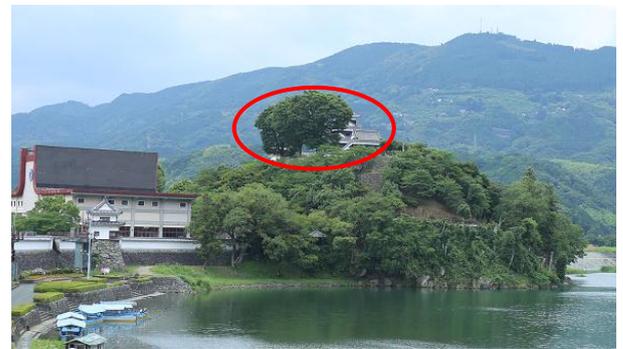
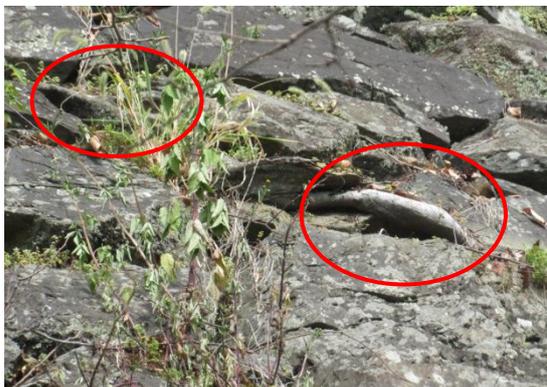
石垣の隙間から出ているケヤキの根
