## 第3章 庭園の価値

## 第4章 現状と課題

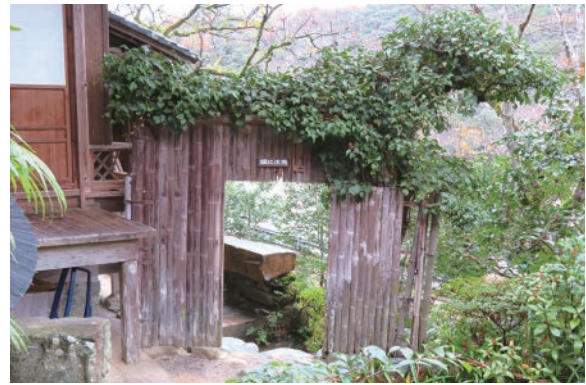
「路次門」の竹材が劣化し、支柱が不安定となるなど損傷が見られる。

〔写真 4-3〕「路次門」の損傷の状況

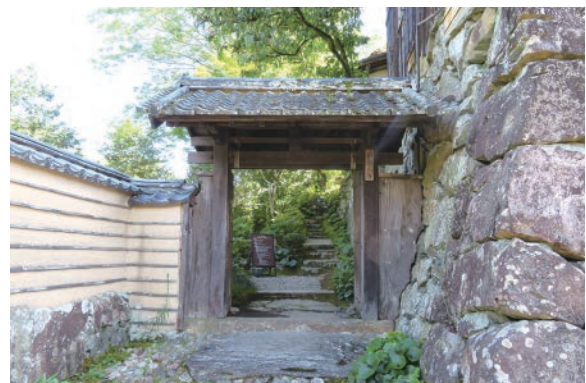
表門の瓦の劣化、木部が腐朽するなどの損傷が見られる。

〔写真 4-4〕正門の損傷の状況

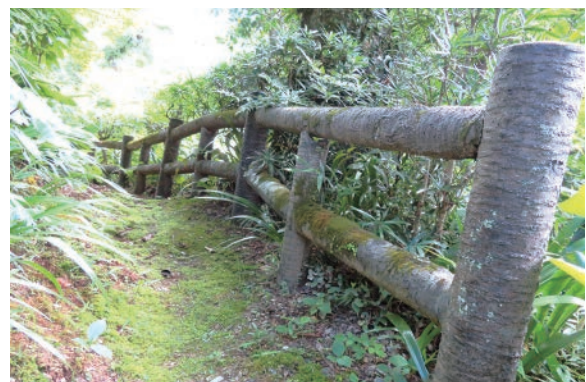
コンクリート製擬木柵が傾倒するなどの損傷が見られる。

〔写真 4-5〕擬木柵の損傷の状況

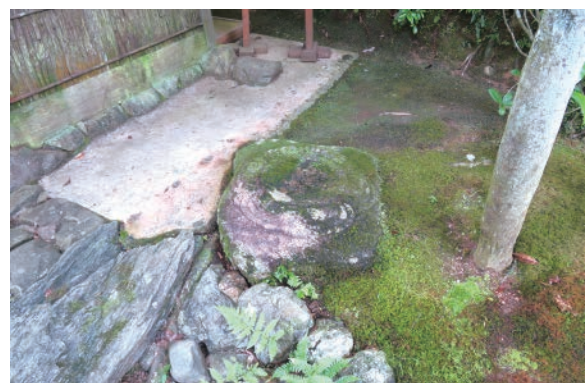
古写真に写る石燈籠が消失している。

古写真に写る石燈籠が消失し、台座のみが残る。

〔写真 4-6〕石燈籠の消失

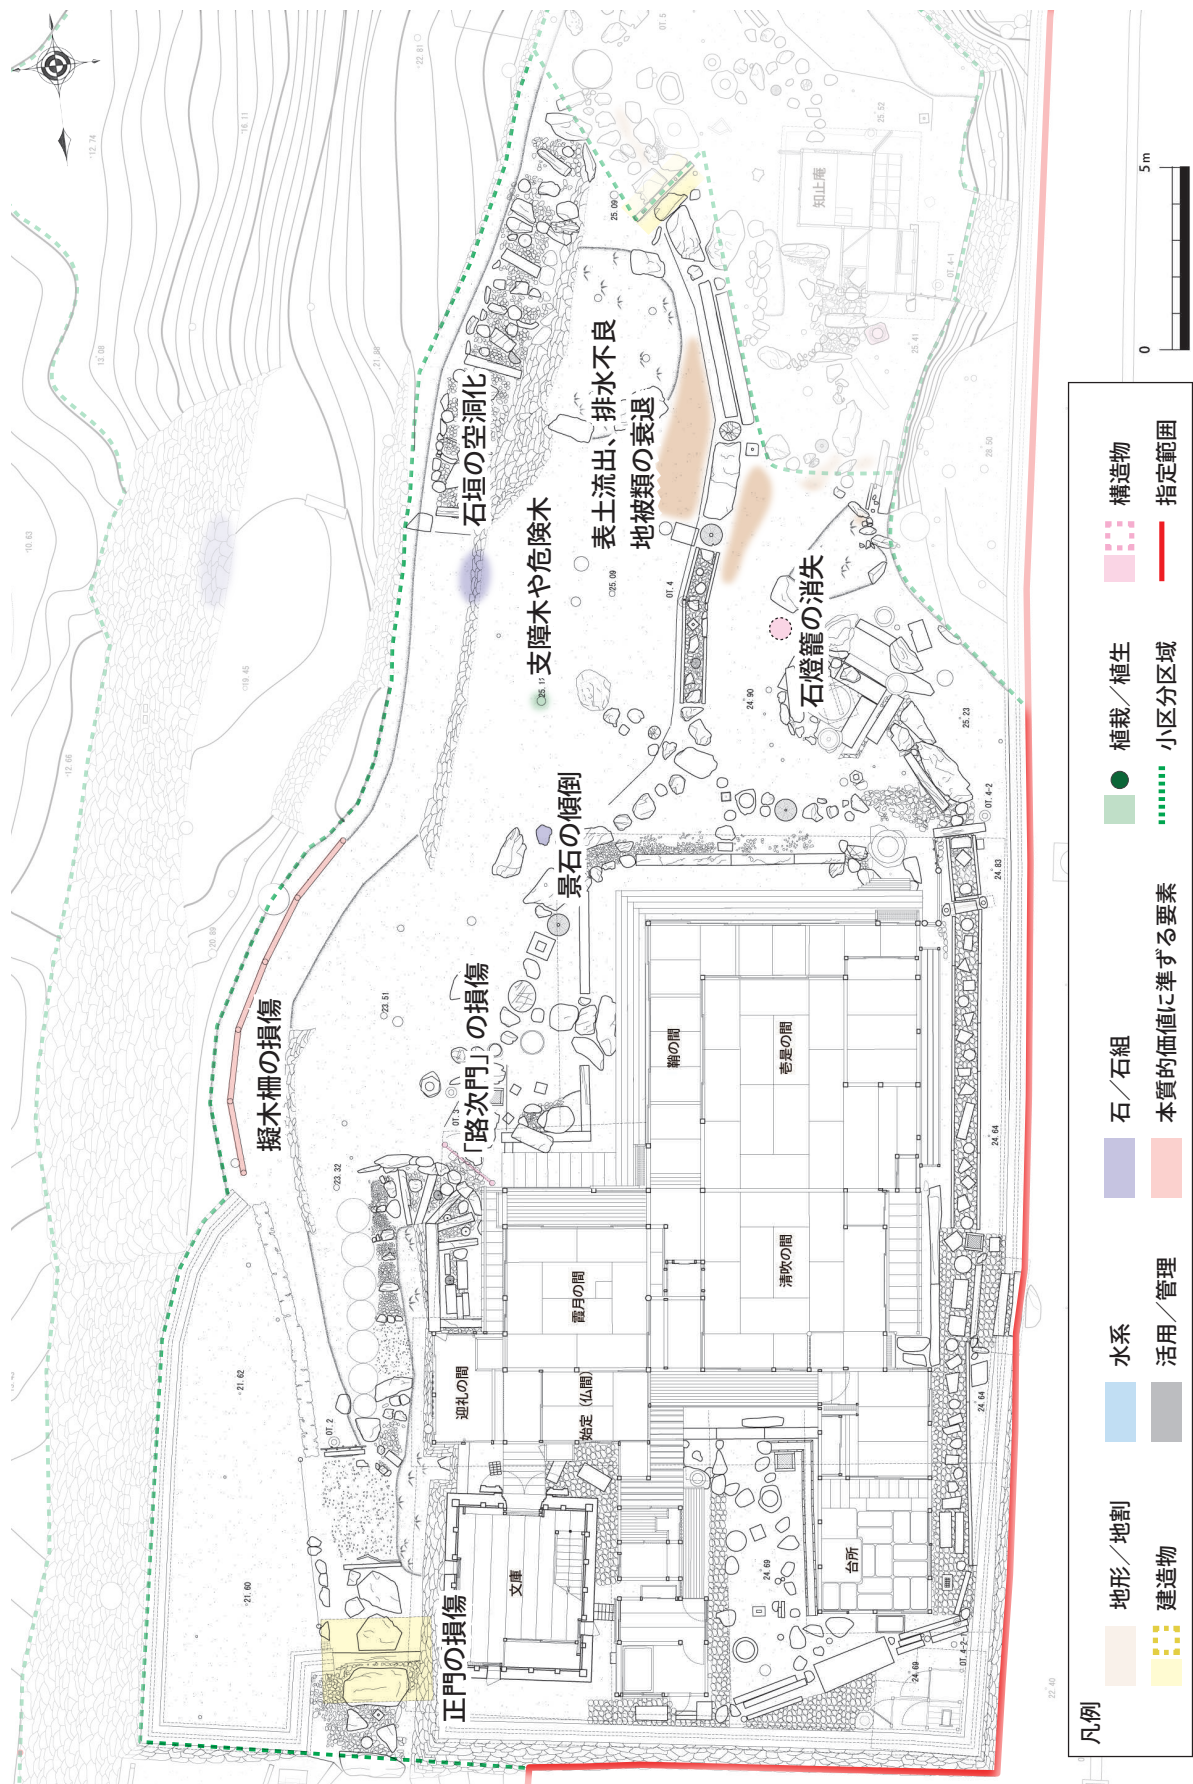
〔図 4-1〕 臥龍院地区における主要な課題位置図

表土流出や地被類衰退箇所に雨水が滞水し、排水不良が生じている。

景石が傾倒し、天端が傾いている。

庭園の敷地を支える石垣に空洞化や弛みが見られる。

構造物に接近する支障木、高木に枯枝が目立つ危険木や樹勢が衰退した樹木が見られる。

踏圧などにより、飛石や延段周辺の地被類が衰退している。

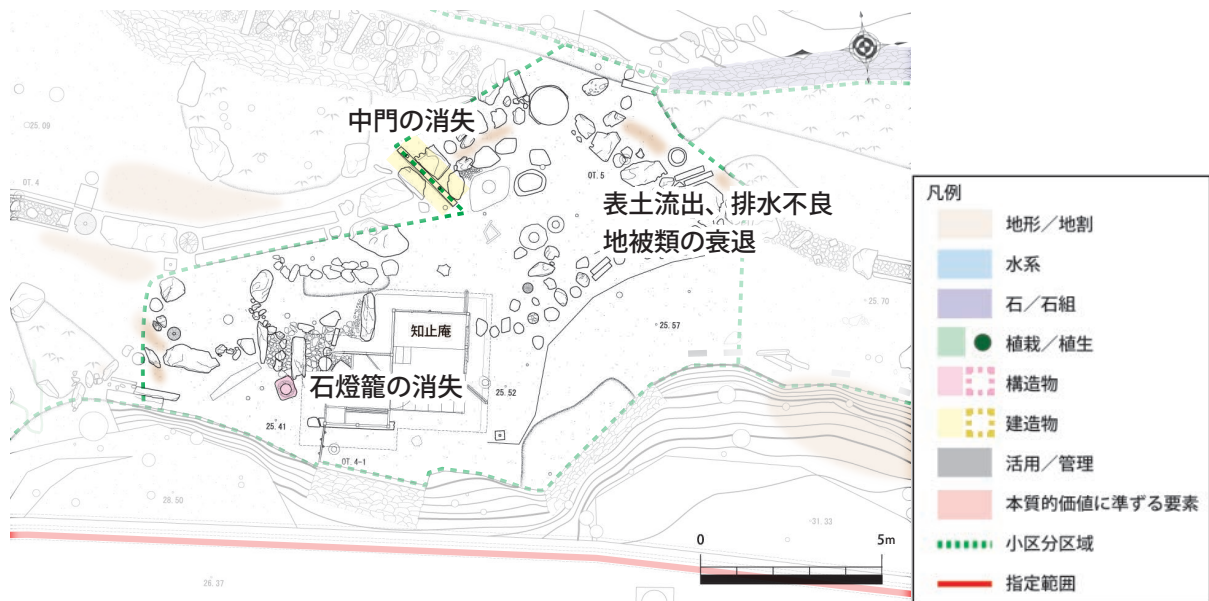
〔図 4-2〕 知止庵地区における主要な課題位置図

表土流出や地被類衰退箇所雨水が滞水し、排水不良が生じている。

踏圧などにより、飛石や延段周辺の地被類が衰退している。

中門が消失し、現在は踏込石と敷居のみが残るものの、空間の切り替わりが不明瞭となっている。

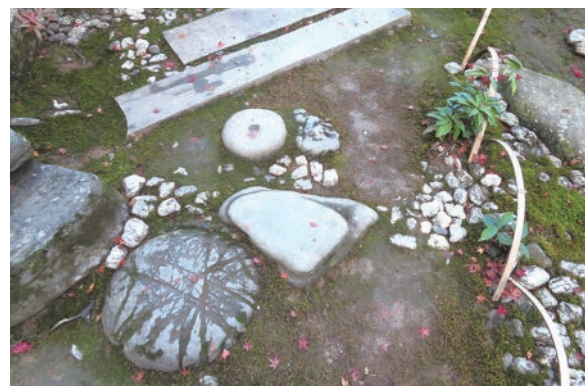
飾り井戸から飛石を越えて景石付近まで、白いごろた石が敷かれているが、飛石周囲のごろた石が減少している。

〔写真 4-7〕 ごろた石の消失

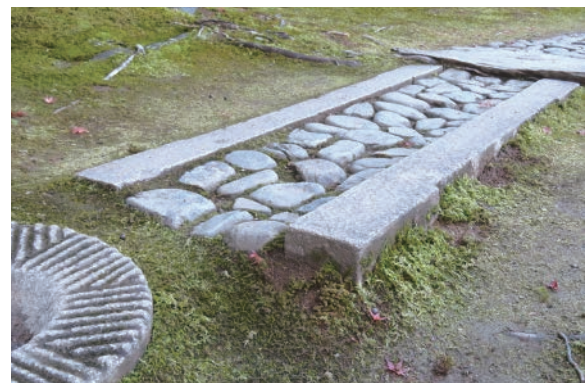
延段の一部が不陸し、延段の高さが不均一になっている。

〔写真 4-8〕 延段の不陸

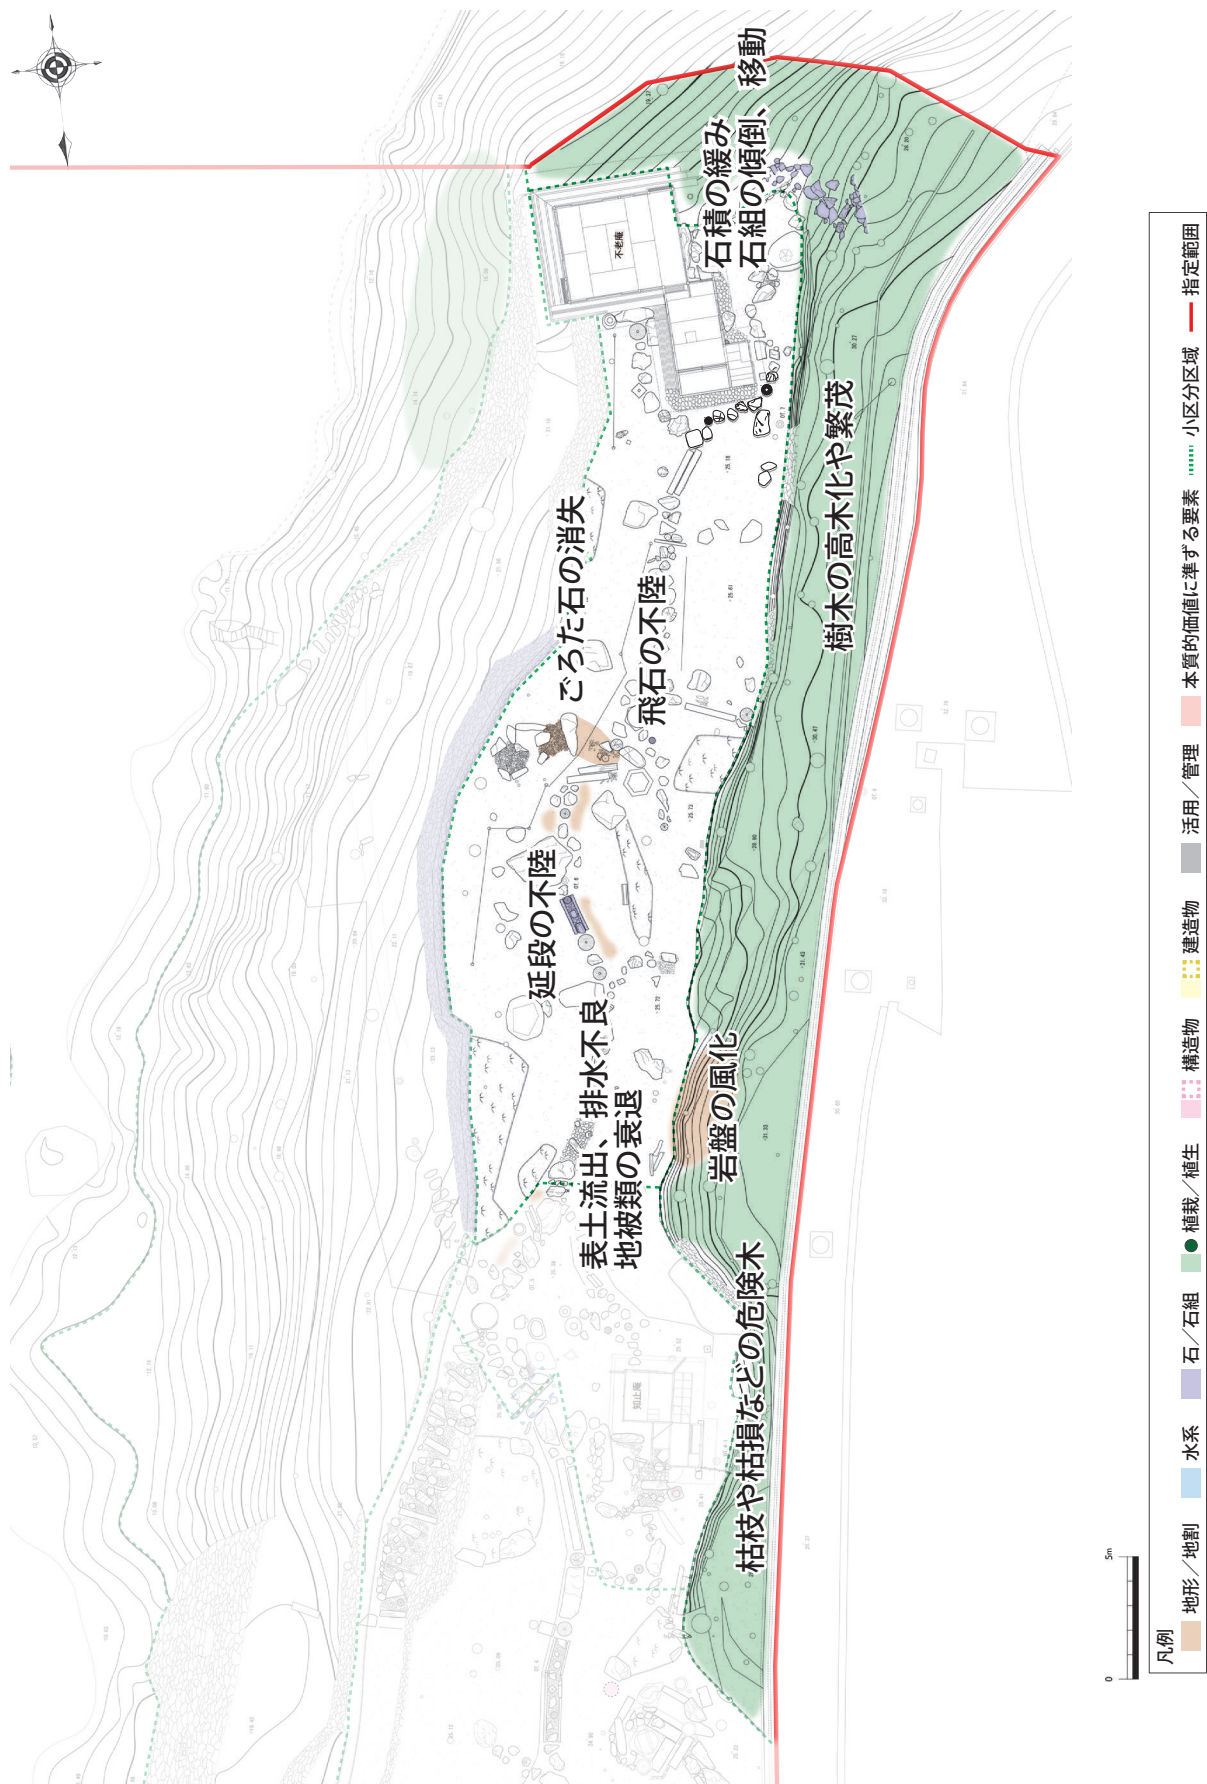
[図 4-3] 不老庵地区、崖地における主要な課題位置図

崖地の岩盤（泥質片岩）が風化し、崖崩れなどの恐れがある。

崖地の石積に、裏込めの流出などによる緩みやはらみが見られる。

崖地の石組に、表土の流出などによる石の傾倒や移動が見られる。

高木に枯枝が目立つ危険木や樹勢が衰退した樹木が見られる。

崖地の樹木が高木化し、倒木や崩落の恐れがある。また、樹木の繁茂によって地形が不明瞭となっている

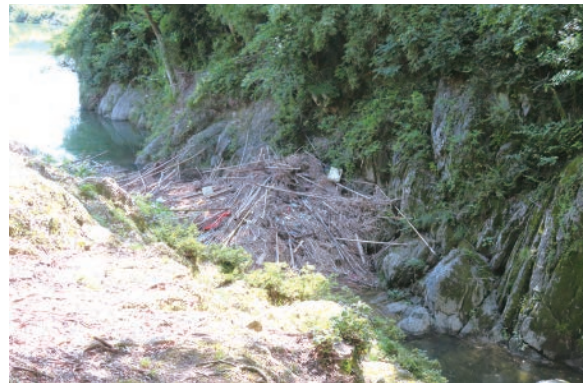
肱川の上流部から流れてくる流木竹やゴミなどが臥龍の淵や蓬萊山への渡河橋周辺に堆積し、景観を損ねている。国交省及び大洲市によって年数回程度、堆積ゴミが撤

去されるが、これを上回る量が流入している。

〔写真 4-12〕 流木竹やゴミ堆積の状況

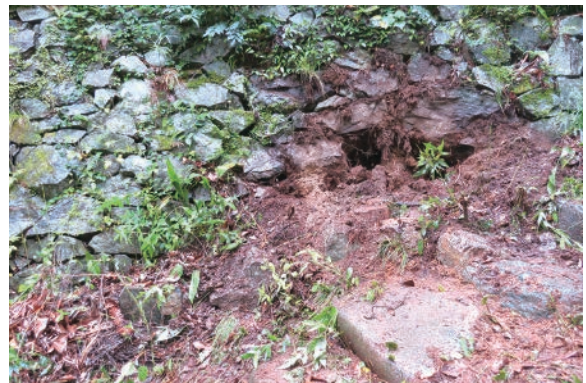
藤雲橋跡付近の石垣に、樹木枯損後の空洞を令和2年（2020）に応急修理したが、将来的に周辺の石垣の弛みなども含めて修理が必要である。

〔写真 4-13〕 石垣の損傷の状況（平成30年撮影）

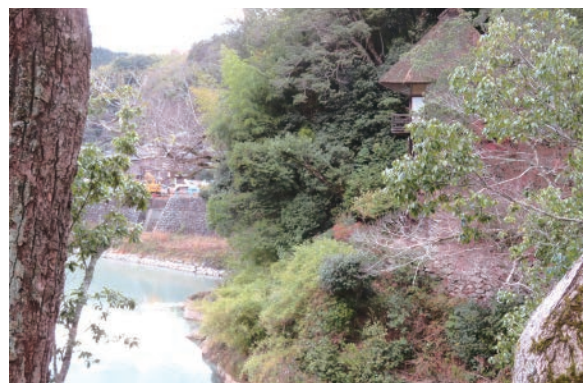
崖地の樹木が高木化し、倒木や崩落の恐れがある。また、樹木の繁茂によって周辺環境への眺望障害や地形が不明瞭となっている。

竹林が繁茂し、地形が不明瞭となっている。

〔写真 4-14〕 樹木や竹林の繁茂の状況

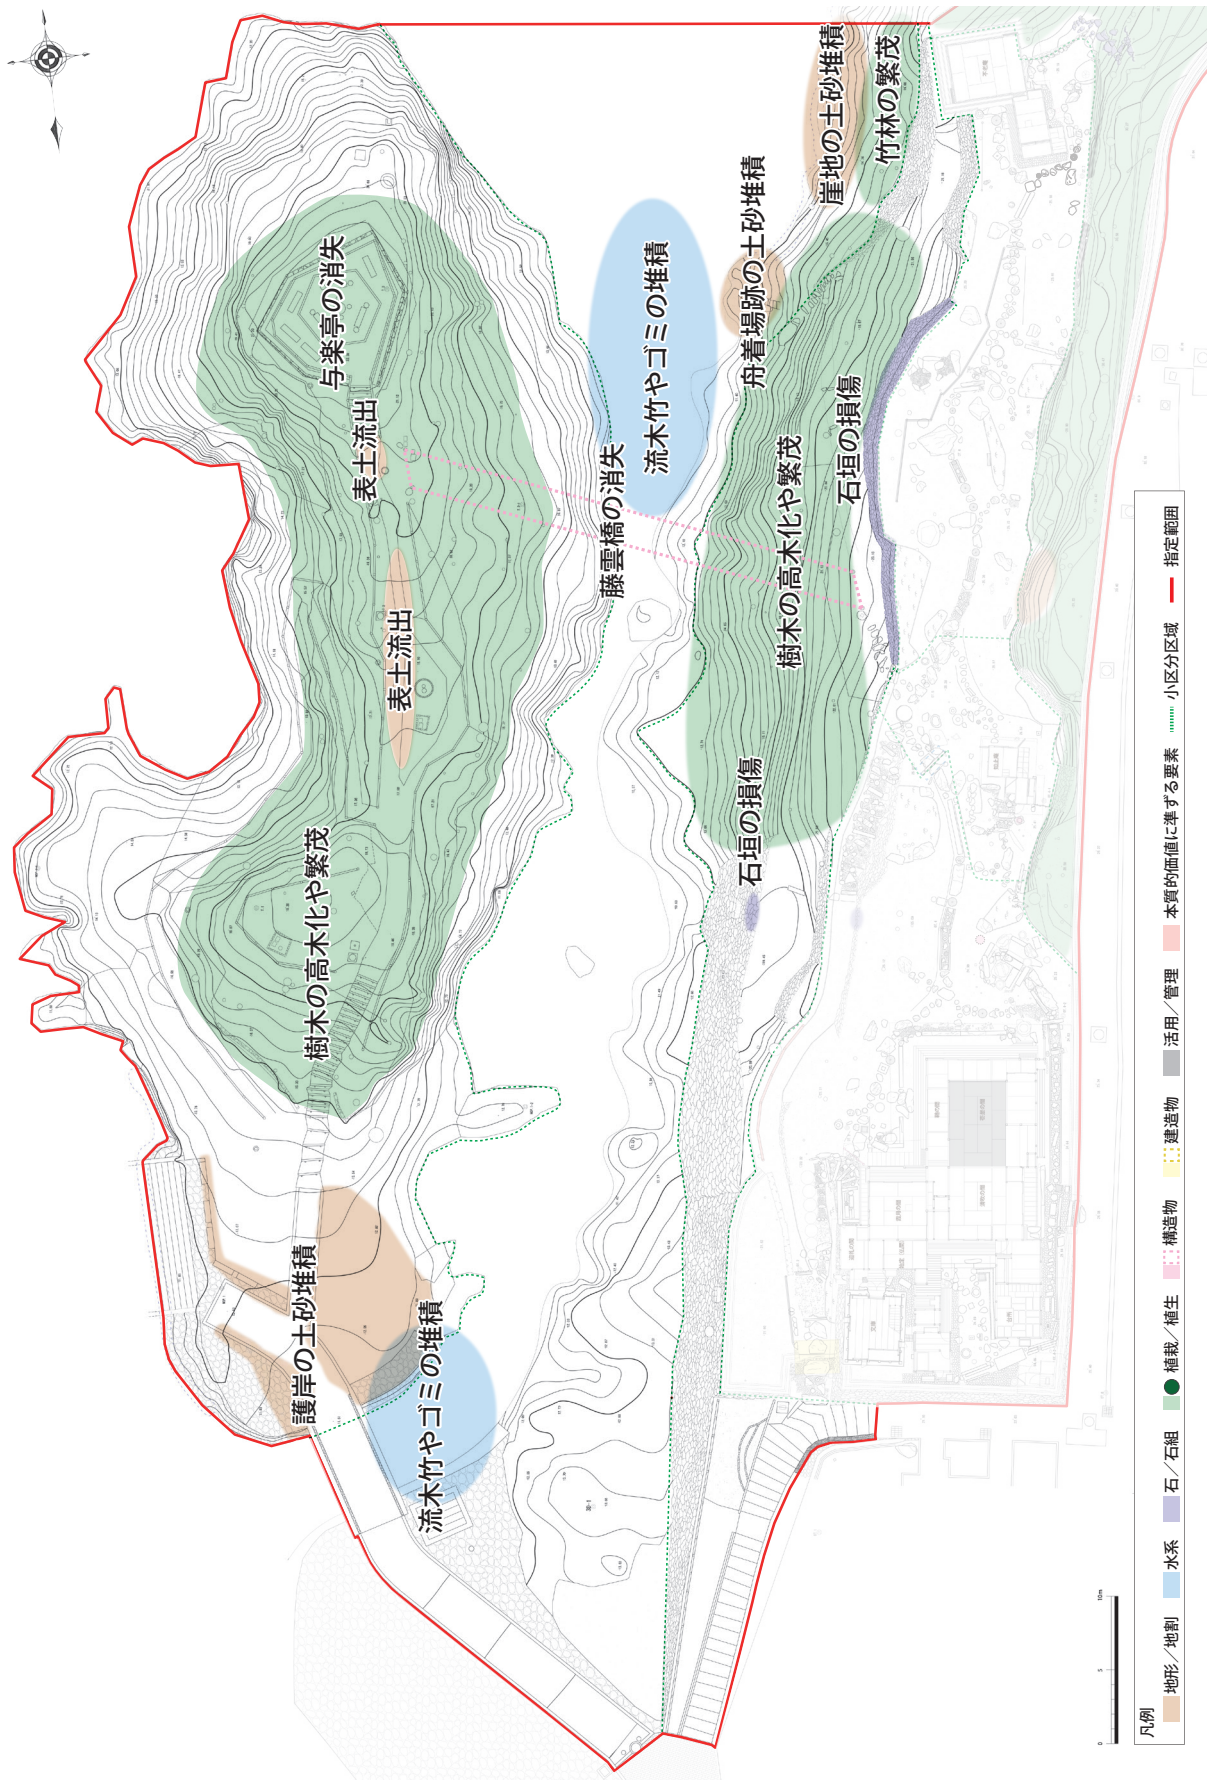
〔図 4-4〕 臥龍の淵、蓬萊山における主要な課題位置図

舟着場跡及び臥龍の淵の崖地に土砂が堆積し、地形が不明瞭になっている。

擬木階段や園路の表土が流出し、配管が露出している。

渡河橋付近の護岸に土砂などが堆積し、地形が不明瞭になっている。

樹木の高木化や繁茂によって周辺環境への眺望阻害や地形が不明瞭となっている。

絵図や絵葉書などに見られる与楽亭が消失し、空間の利用が変化している。

豪雨後の土砂、流木竹及びゴミが臥龍の淵に堆積することが景観上の大きな課題である。また、樹木や竹林の繁茂による眺望阻害や地形が不明瞭となっており、安全性に留意して定期的な管理が求められる。表土が流出した擬木階段などは、都市計画緑地の園路として危険がないように修繕が必要である。

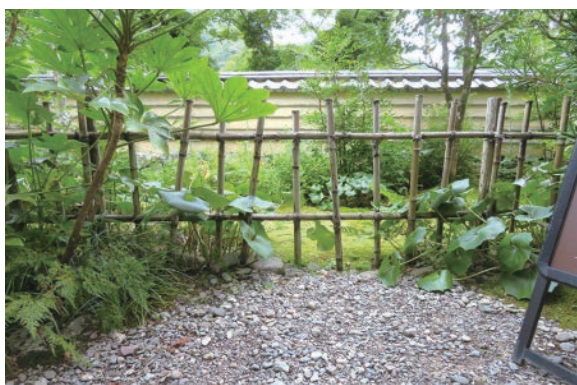
侵入防止柵の劣化、並びに侵入防止柵の高さによって観賞へ支障をきたしている箇所がある。

〔写真 4-33〕 侵入防止柵設置の状況
