復元工事

工事名称 大洲城天守閣復元工事

第五節 重要文化財台所櫓・高欄櫓工事

三 破損調査

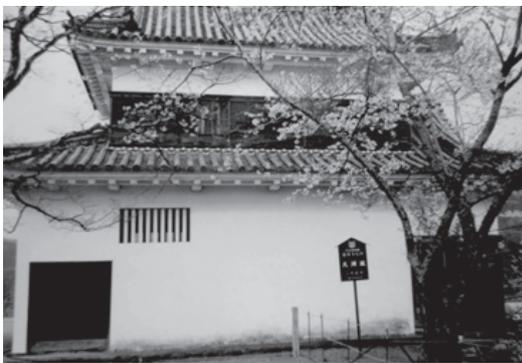
軒廻りでは東面北寄りの茅負、瓦座の一部で雨漏りが原因と思われる漆喰の剥落が見られた。それ以外は顕著な傷みは見られなかった。

外壁は北面を除く三面で多くのひび割れが存在した。一層目の外壁は

表面の漆喰塗り部分だけでなく中塗りまで深い割れが入った部分も散見された。壁の下部の雨掛かりはカビを生じ変色し、漆喰上塗りの浮きや剥落を生じている部分もあった。西面の腰から下は近年に漆喰上塗りの修理がなされていた。しかし、見た目が他の部分と異なり好ましくなく上に、継ぎ目部分にひび割れが入り浮いた状態の部分もある。全面にいたずら書き等による傷が散見された。二層目は一層部分と比べると傷みは少ない。それでも若干の割れが存在した。各層の破風妻壁は前包や破風尻にカビによる変色が存在した。台所櫓の北面と東面の北寄り一間部分は下見板張りである。下見板は先の修理の際も古材のみをもって組み立て直されており、木部表面は経年変化による傷みが見られる。しかし、芯の部分はしっかりとおり特に問題になりそうな部分はなかった。内壁は各階とも状態は良く、顕著な傷みはなかった。

台所櫓 損傷状況 東面

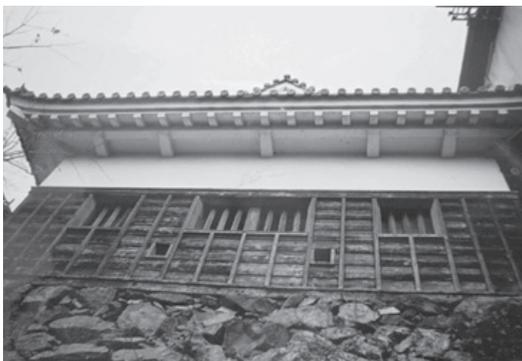
台所櫓 損傷状況 北面

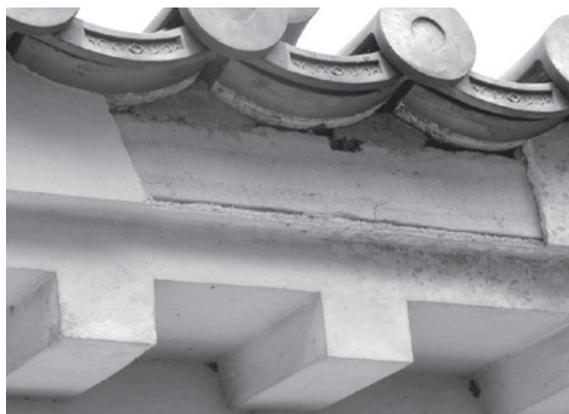
台所櫓 損傷状況 軒付

破損調査で見つかった剥落箇所及びびび割れ箇所の修理を行なう。それ以外は汚れを落とす塗装工事に留める。

軒裏の剥落箇所は下地から塗り直す。

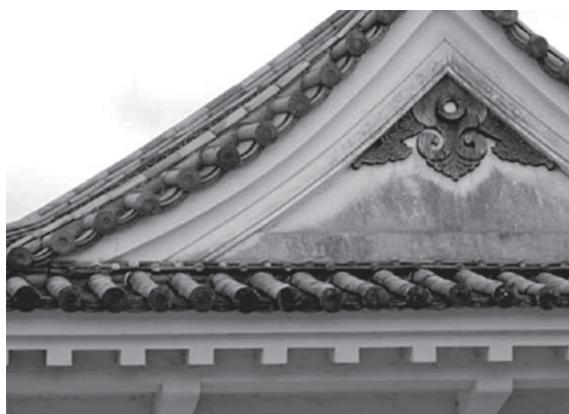
台所櫓 損傷状況 二層入母屋破風

全ての破風は下地から塗り直す。

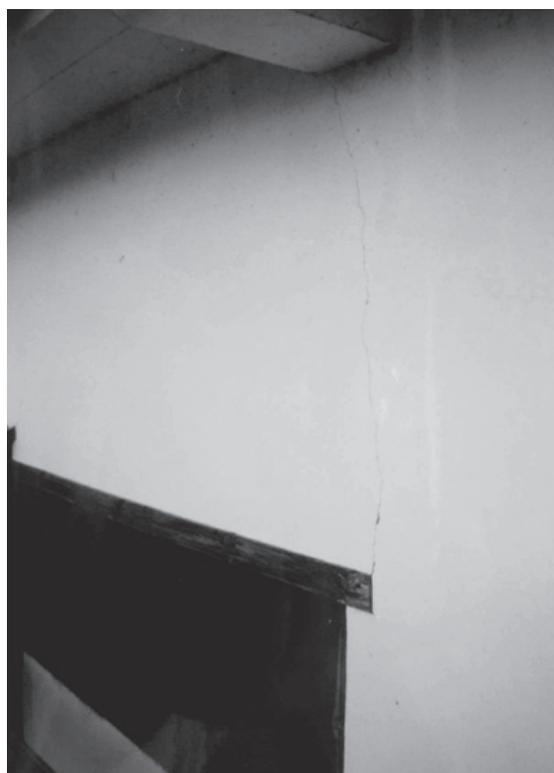
外壁は四面とも多くのひび割れが存在した。一層外壁の腰から下は四面とも近年の修理のため、他の壁との差が目立ち見苦しい。また、塗り継ぎ部分で上塗りが浮いた状態もあった。外壁のひび割れは台所櫓と同じく漆喰塗り部分だけでなく中塗りまで達する深い割れが見された。

高欄櫓 損傷状況 外部大壁

外壁の漆喰上塗りには全面的な修理が必要とされた。このため台所櫓、高欄櫓ともに外壁の漆喰塗り部分は古い上塗りを剥ぎ落

とし新に塗り直しを行なう。ひび割れ部分の深さが中塗りまで達しているものについてはV字にカットして下地からやり直す。剥落箇所も下地を含め塗り直す。入母屋屋根の破風板や妻壁は漆喰を剥ぎ取った後、傷んだ割り竹小舞を新しいものに取替え漆喰を塗り直す。

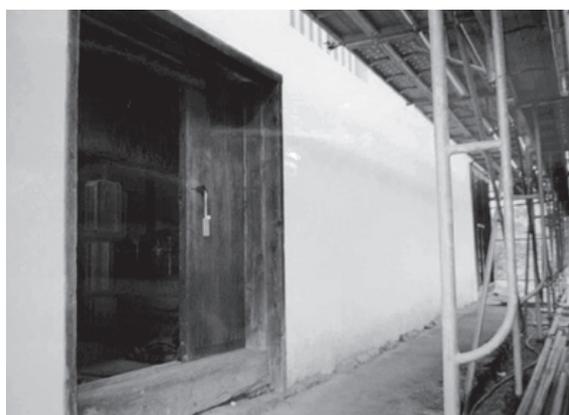
建具のうち入口の片引き板戸は二つとも戸車の状態が悪く、開閉が困難で、しかも敷居や鴨居の傷の原因となっていた。一階窓の板戸は特に問題はなかった。二階の突上げ戸も問題はなかった。

台所櫓 損傷状況 東面片引大戸

台所槽東入口は開閉に支障が無いように戸車の交換、敷居、鴨居および鍵の調整を行う。

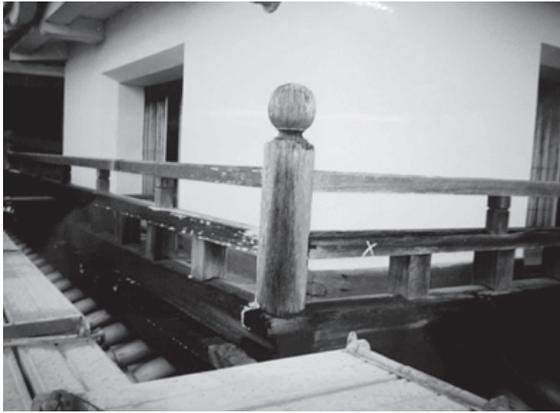
二階廻り縁高欄は、先の修理で傷みが激しいため新材によって全面的に造り直されたものである。しかし、雨が常時掛かるため傷みの進行が目立つ。縁板は木口から高欄地覆下までほとんどの材が腐朽していた。また高欄も擬宝珠の頂部が割れ傷みが目立つ。特に南西隅は擬宝珠柱だけでなく架木、平桁、地覆ともに腐朽しており崩壊寸前であった。

高欄 損傷状況 廻り縁高欄

腐朽した縁板木口は高欄地覆下の位置で切取り、元の形状に準拠し新たな材に取替える。腐朽していない部分はそのままとする。腐朽した縁高欄の擬宝珠、架木、平桁、地覆も元の形状に準拠し取替える。腐朽していない部分はそのままとする。

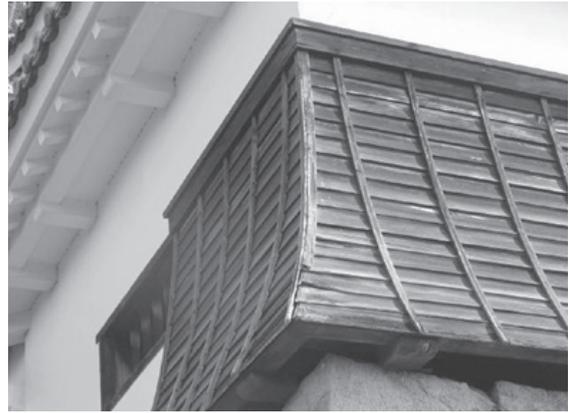
高欄 損傷状況 石落とし外部下見板

台所槽の下見板は修理の必要性は見られず現状のままとする。高欄槽の石落としては腐朽した部材を元の形状に準拠して取替え修理する。

高欄櫓石落しの外部下見板および二階廻り縁高欄のうち腐朽の著しい部材については、旧規に倣って新たな部材に取換える。

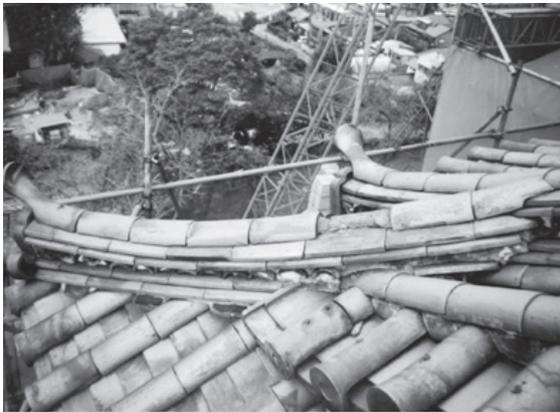
屋根は台所櫓と同じく修理前の瓦が多く再利用されているため、幾種類もの大きさの瓦が混在しており、各瓦間のずれや緩みが目立つ。台所櫓同様、軒先の軒平瓦、軒丸瓦はともに尻が下がっており、水勾配が充分に取れていない部分が見られた。

高欄 損傷状況 屋根瓦

修理の必要性のある部分も見られたが、今後の全面的な屋根修理工事に托し、今回の修理工事では特に瓦のずれや緩みの著しい部分に限って瓦の調整を行うこととする。

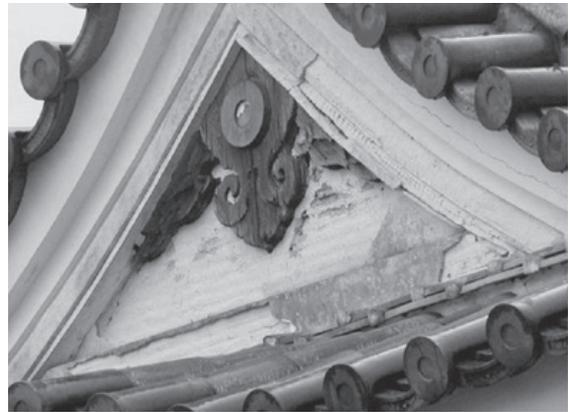
台所櫓と同様に全面にいたずら書き等による傷が散見された。二層目は一層部分と比べると傷みは少ない。しかし、廻り縁の出入口周りは二箇所とも大きなひび割れが入り上塗りが浮いた状況であった。二層入母屋屋根の南面破風妻壁は、ほぼ全面に亘り漆喰上塗りが剥落した状態で下地の板壁が腐朽しており緊急の修理が必要とされた。北面破風妻壁は南面に比べるとその傷みは軽微で、前包や破風尻にカビによる変色が存在するだけであった。高欄櫓の南西隅の張出しは石落しで、外観は下見板張り仕上げとなっている。先の修理の際傷んだ部材を新材に取替えて造られたものである。しかし、修理後三十余年を経て、下見板張りの端部は押縁、下見板ともに雨による腐朽が目立つ。櫓内部の壁は各階とも状態は良く傷みは見られなかった。

二層屋根の入母屋破風の懸魚は再建当初からの古材と思われる、かなり風蝕が進んでいる。また二材を接合させて作られていたため、接合せ部分の傷みが進行し隙間を生じており、この部分からの漏水が妻壁剥落の原因と思われる何らかの対策が必要であった。

高欄 損傷状況 二層入母屋破風

懸魚の割れからの漏水が妻壁漆喰塗りの剥離の原因と見られることから、割れ塞ぎも兼ねて懸魚の裏に裏板を当て、妻壁の仕上げ面を裏板より奥にすることで雨水が漆喰塗り下地に回らないようにする。

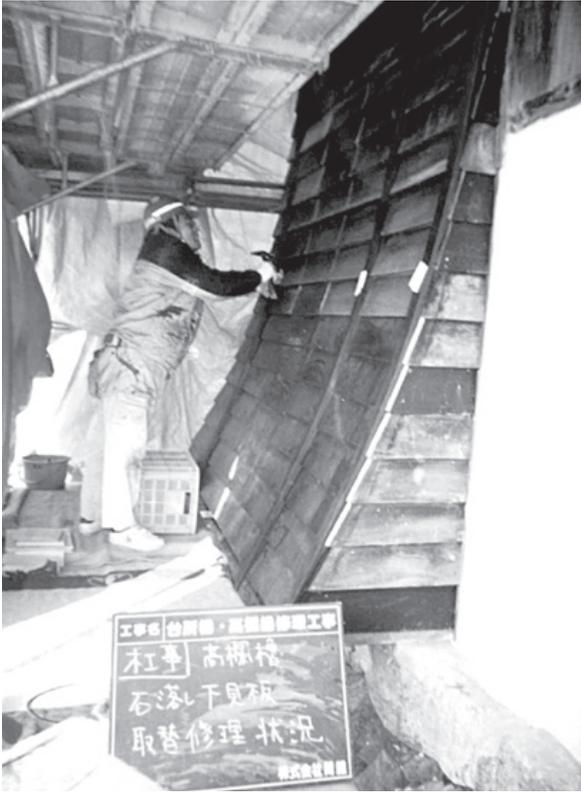
高欄 石落し 外部下見板修理状況

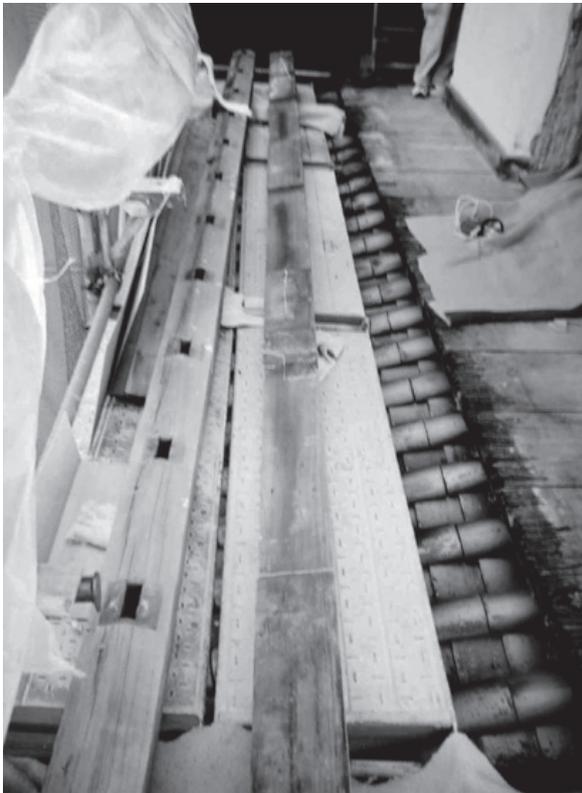
高欄 高欄 地覆修理前状況

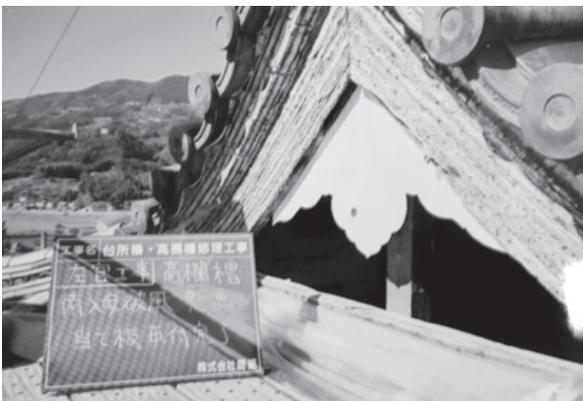
高欄 二層入母屋破風 懸魚裏補強板取付け状況

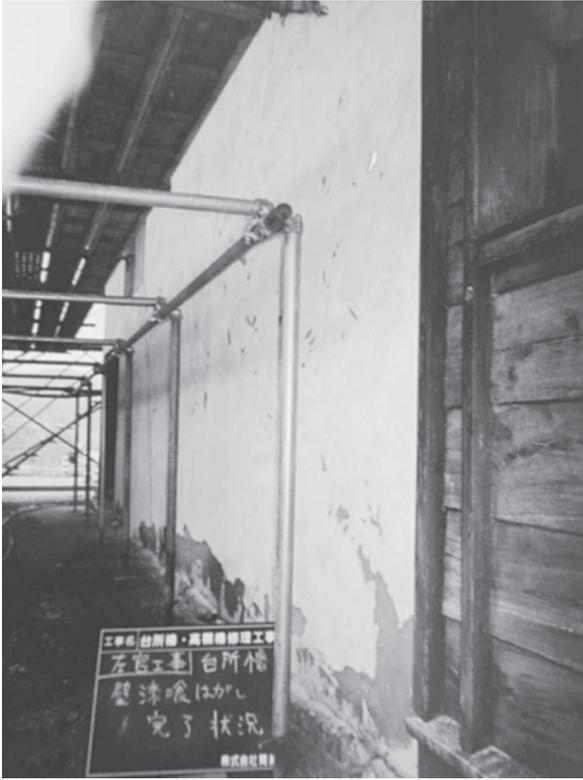
台所櫓 外部大壁 漆喰撤去完了

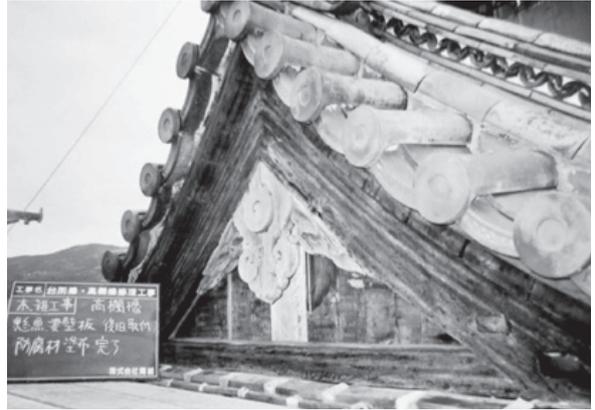
高欄櫓 二層入母屋破風 懸魚・妻壁板修理完了

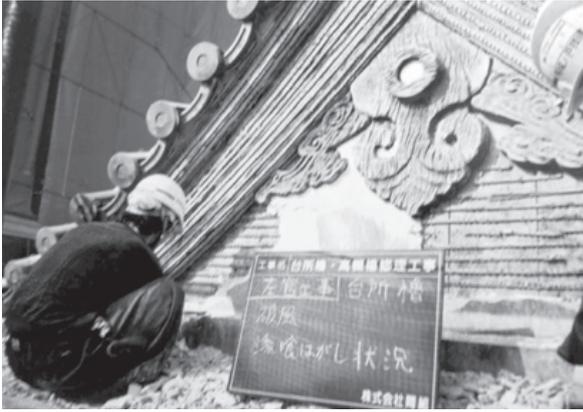
台所櫓 二層入母屋破風 漆喰撤去完了
