오즈쵸 문화재

오즈쵸 연혁

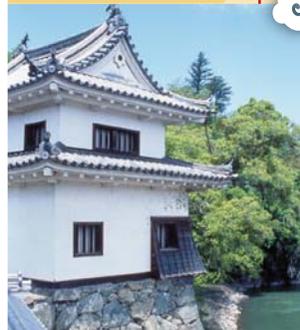
오와타야구라

니노마루의 동쪽 모퉁이에 독립해 있는 망루로, 히지카와 강에 접해 있어 강의 상하류를 살살이 살필 수 있는 요지로서 성 동쪽의 방어를 맡았습니다.

창건 연대는 분명치 않으나 덴포 14년(1843년)에 재건되었습니다. 외부 모퉁이에는 하카마(주름치마

모양의 일본 전통의상) 모양의 낙석 장치를 달았으며, 그 일부를 격자창으로 만든 것이 특징입니다.

갖은 홍수 피해로 훼손이 심하여, 쇼와 34년(1959년)에 해체 수리가 이루어졌습니다. 그 때, 지반의 돌담을 약 2.6m 높였습니다.

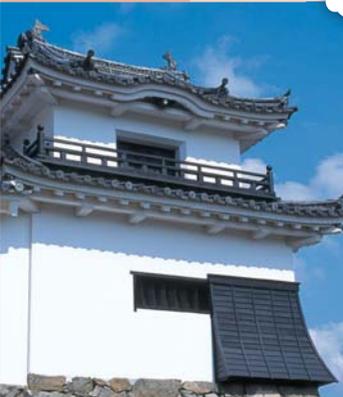
코란(난간) 망루

혼마루의 입구에 위치해 있으며, 와타리 망루로 북쪽의 천수각과 이어져 있습니다.

안세이 4년(1857년)에 대지진으로 크게 파괴되었으나 3년 후인 만엔 원년(1860년)에 재건되었습니다. 그 때 외벽이 시타미타바리(판자벽)에서 잇쿠이(석회벽)로 변경된 것으로 보입니다. 높은 층 지붕에는 당파풍 처마, 남서쪽 모퉁이에는 하카마 모양의 낙석 장치가 설치되어 있습니다. 무엇보다 가장 큰 특징은 창 바깥으로 나오기 위한 마와리엔(헛마루)에 의보주가 붙은 난간이 있다는 점입니다. 망루에 이러한 난간을 설치하는 것은 아주 보기 드문 경우로 천수각 다음 가는 격식 높은 망루로 여겨집니다.

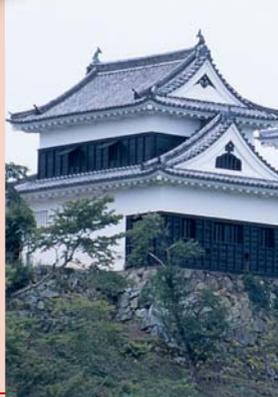
다이도코로(부엌) 망루

오즈쵸에 현존하는 4채의 망루 중 가장 큰 건물이며 와타리 망루로 천수각과 이어져 있습니다. 천수각에 버금가는 규모로 '소 천수각'이라 할 만큼 위용있는 모습입니다.

에도 시대 전기에 창건된 것으로 추정되지만, 안세이 4년(1857년)의 대지진으로 크게 파괴되어 2년 후에 재건되었습니다. 부엌의 기능을 겸비한 보기 드문 건물입니다. 농성시에는 병사를 위한 부엌으로 사용하였기 때문에 1층의 3분의 1이 홀마루이며 배연용 격자창 등이 설치되어 있습니다. 2층 북측에 있는 천조파풍(삼각형 모양) 지붕의 중앙에는 화두창이 설치되어 있습니다.

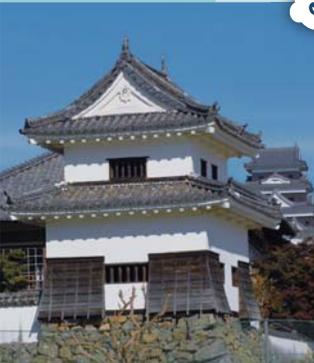
산노마루 남쪽 모퉁이 망루

산노마루의 외해자 남쪽 모퉁이에 위치하며 현존하는 오즈쵸 망루 중 가장 오래되었습니다. 창건 연대는 분명치 않으나 교호 7년(1722년)에 화재로 소실된 것을 44년 후인 메이와 3년(1766년)에 재건하였습니다. 중요한

곳에는 솔송나무를 사용하고 기둥에는 소나무를 사용하였으나, 한의 재정난 때문에 공사에 관리들이 동원되는 등 비용 절감을 위해 함꼐했던 사실을 무나후다(현판)를 통해 알 수 있습니다.

내부는 타이코 벽(벽을 두껍게 한 부분)에 대나무관을 안에 넣고 외부에서는 보이지 않도록 흙벽으로 덮은 좁은 틈인 카쿠시자마가 설치되어 있습니다.
