# 名勝臥龍山莊庭園保存活用計画書

令和6年3月

大洲市教育委員会

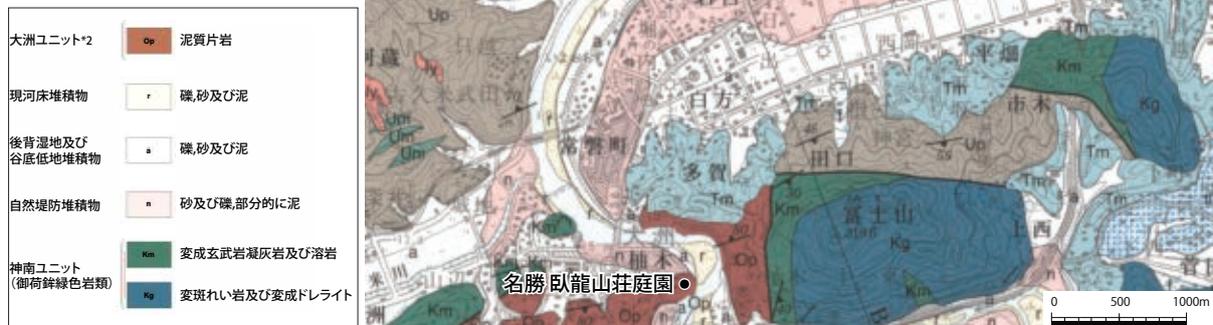
本庭園が位置する地域は、肱川の両岸が白亜紀時代の三波川変成コンプレックス<sup>\*3</sup>の内、大洲ユニット<sup>\*3</sup>が分布し、泥質片岩から成る。大洲ユニットは、泥質片岩から主に構成され、これに少量の変成チャート及び苦鉄質片岩、砂岩を伴う。

泥質片岩は黒色、暗灰色、銀灰色を呈し、片理（鉱物が薄片を重ねるように並行に配列して縞模様を呈する構造）が発達している。変成チャートは白色、灰白色、薄赤茶色を示し、厚さ数cmの石英からなる層の間に変成泥岩が挟まれる層状構造を示す。苦鉄質片岩は緑色を示し、弱い片理が発達する。なお、周辺は現河床堆積物の礫、砂及び泥から成る。

〔図 2-2〕 地質図

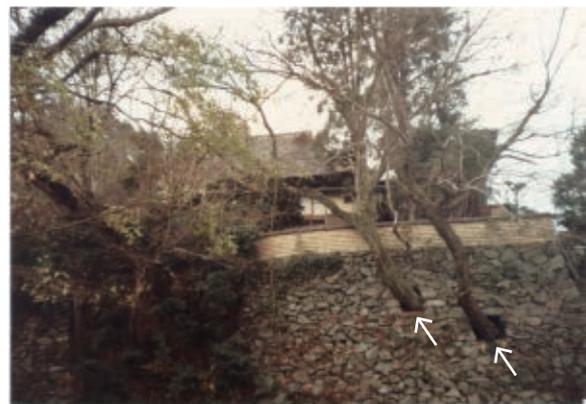
写真 2-7 及び 2-8 は昭和 60 年（1985）に建造物が県の有形文化財に指定された頃の写真である。臥龍の淵に面した石垣の中には、かつて自生の樹木が取り込まれた部分が 4 箇所あり、現在は空洞化するなどして樹木が残っているのは北側の 1 本のみとなっているが、この頃までは 3 本の樹木が残っていたことが分かる。また、石垣の中に樹木の生い茂った部分のあることが確認でき、昭和 60 年（1985）の園路災害復旧工事により新たな石垣が整備される前の状況が分かる。

〔写真 2-7〕 石垣整備前の状況（昭和 59 年頃）

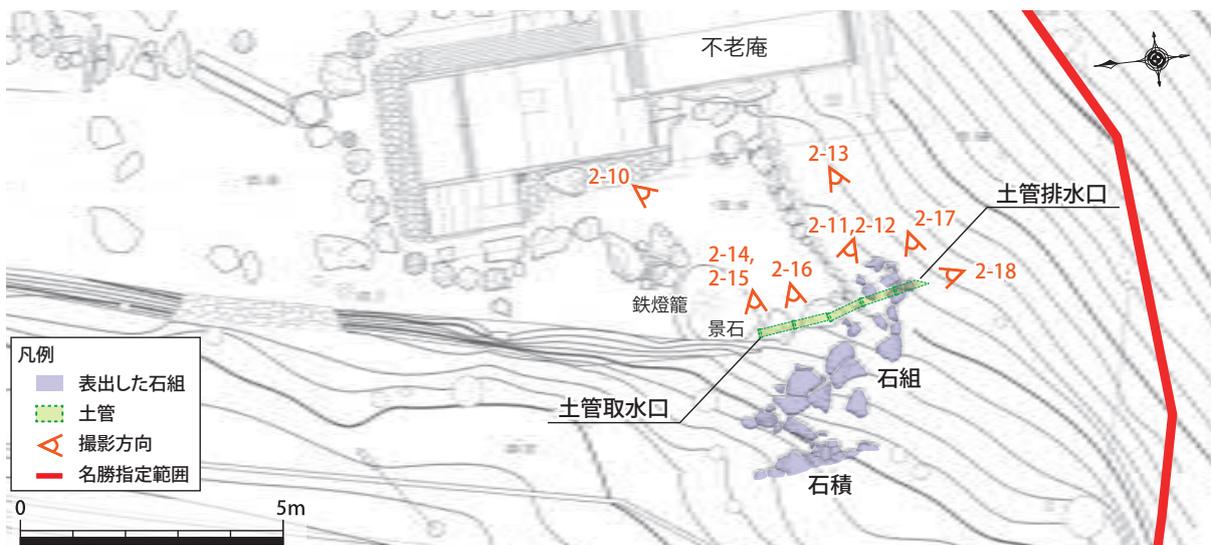
[図 2-16] 不老庵南西部 調査成果

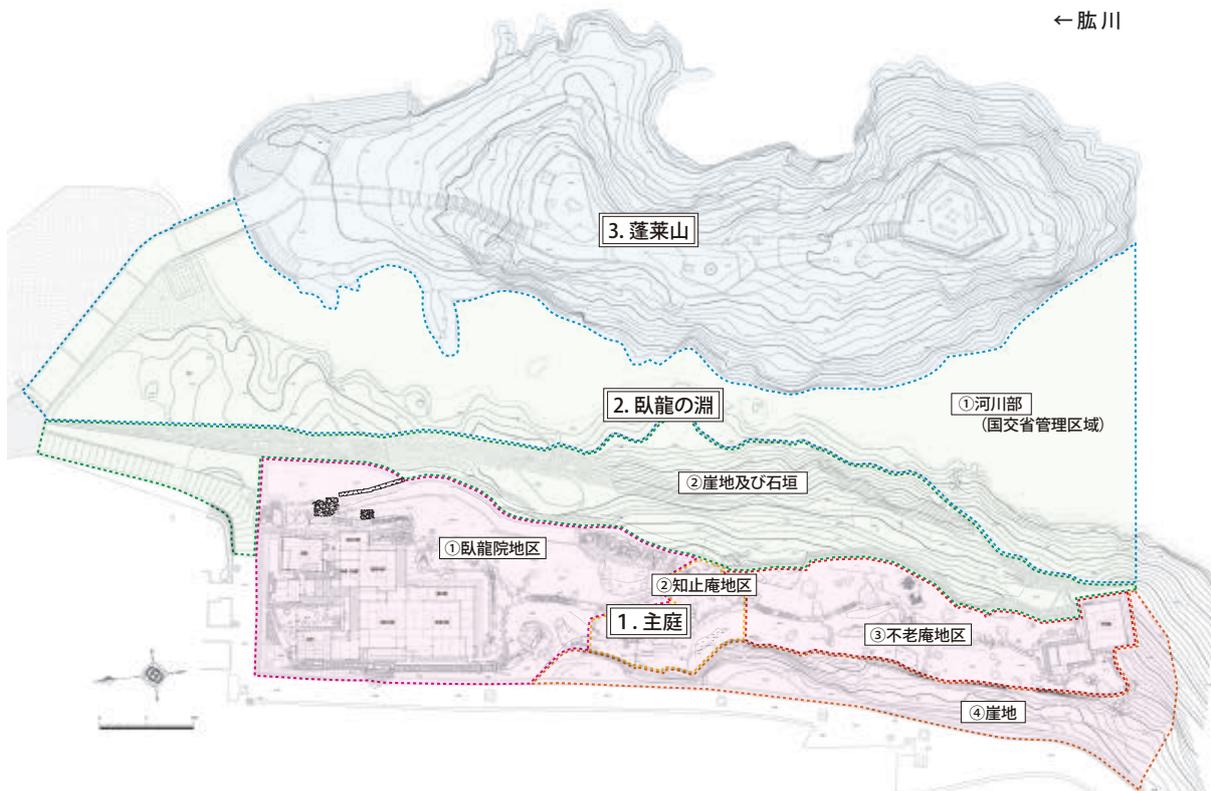
さらに、主庭と臥龍の淵は小区分を設定した。主庭においては建造物の配置によって小区分し、臥龍院を中心とした臥龍院地区、知止庵を中心とした知止庵地区、不老庵を中心とした不老庵地区、庭園の南東部の岩盤が露出した崖地の4区分とした。臥龍の淵においては、肱川の流れてある河川部、岩盤上に石垣を造成した崖地及び石垣の2区分とした。

[図 3-1] 地区区分図

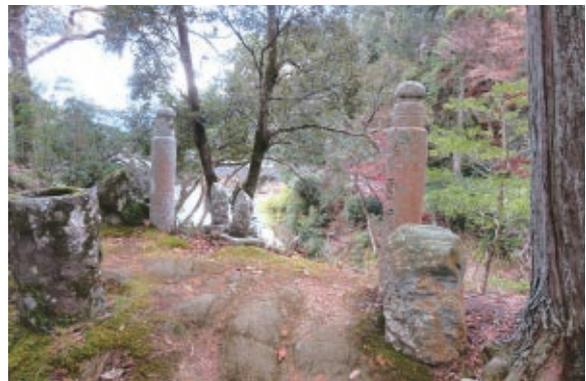
島の北側に「藤雲橋」と刻銘のある親柱が立つ。かつて臥龍の淵の上には、主庭と蓬萊山に橋がかかっており、この橋は人が渡るものではなく、ワイヤーを掛けて藤を這わせていた。「藤雲」は紫雲に通じていると考えられ、蓬萊山と合わせて神仙思想の表現がなされていたと思われる。

現在は親柱のみが残り、同様に、主庭側の崖地及び石垣にも親柱が2本残る。対岸の親柱にはワイヤーの残欠が見られる。

[写真 3-57] 蓬萊山 藤雲橋の親柱（蓬萊山側）

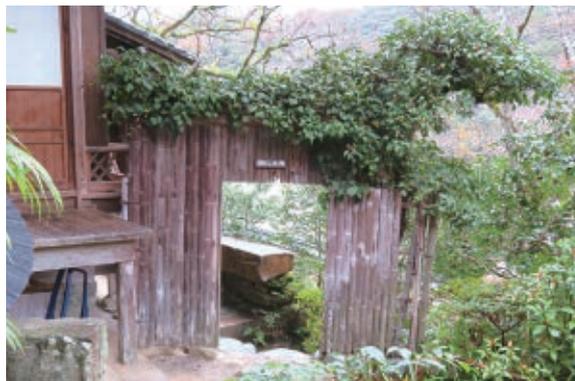
「路次門」の竹材が劣化し、支柱が不安定となるなど損傷が見られる。

〔写真 4-3〕「路次門」の損傷の状況

「路次門」の支柱を据え直し、旧状の材料と意匠を基本とし、劣化した竹材の更新を行うなどの修理を行う。

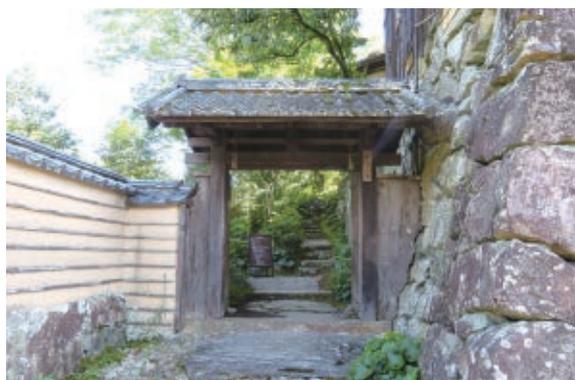
表門の瓦の劣化、木部が腐朽するなどの損傷が見られる。

〔写真 4-4〕正門の損傷の状況

表門の瓦の劣化、木部の腐朽などの損傷が見られるため、旧状の材料と意匠を基本とし、瓦の葺替えや木部の損傷箇所の修復を行う。

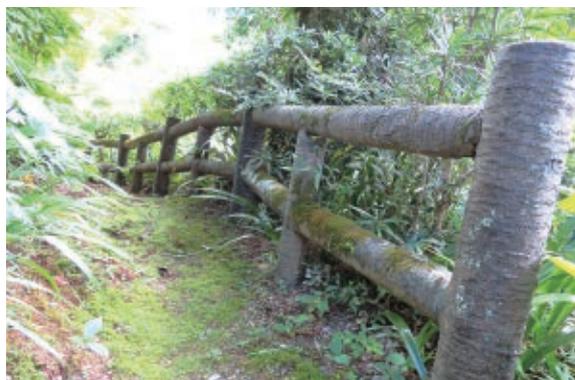
コンクリート製擬木柵が傾倒するなどの損傷が見られる。

〔写真 4-5〕擬木柵の損傷の状況

擬木柵の傾倒などの損傷が見られるため、据え直しを行う。亀裂や破損が見られる場合は、旧状の材料と意匠を基本とし、損傷箇所の修理を行う。

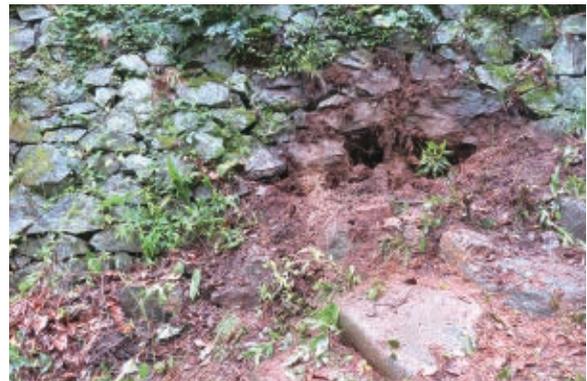
〔写真 4-13〕 石垣の損傷の状況（平成30年撮影）

- ・石垣の弛みなどの損傷を把握するために、定期的に点検する。
- ・石垣や景石などの表面を覆うツタ類や実生木については定期的に除去することで劣化を防ぎ、景観に影響を与えないよう、保存管理を行う。
- ・小規模な破損箇所は既存の石材を用いて復旧し、構成要素を適切に保存する。

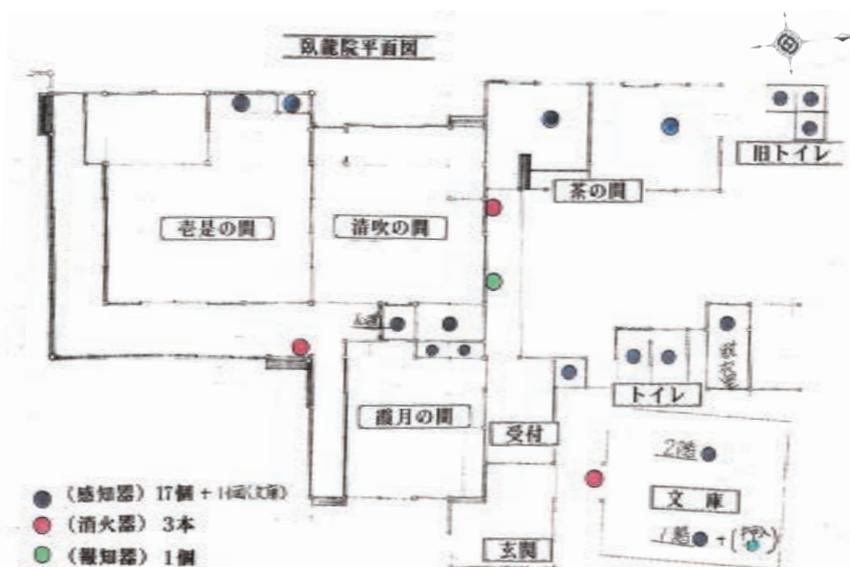
庭園の建造物の防火対策では、敷地内は火気厳禁とし、自動火災報知器及び消火器を各建造物内に設置している(図4-5～7)。本庭園の最寄りの消防署は大洲消防署(到着時間約2分)であり、消防隊員とともに消火及び避難訓練を年2回実施している。また、災害発生時に管理者が観覧者を誘導できるよう、避難経路図を共有している。

[図 4-5] 消防設備配置図 (臥龍院、文庫)

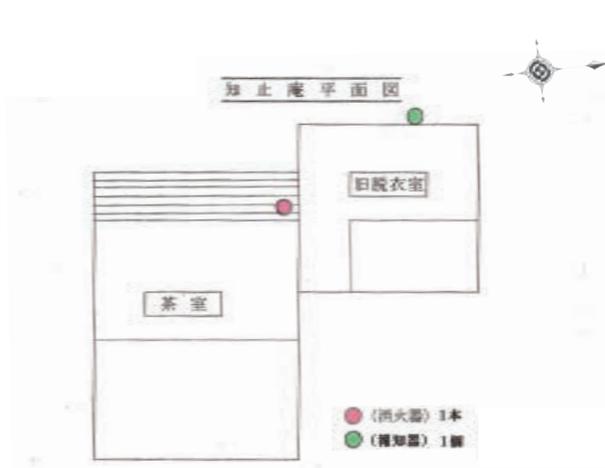
[図 4-6] 消防設備配置図 (知止庵)

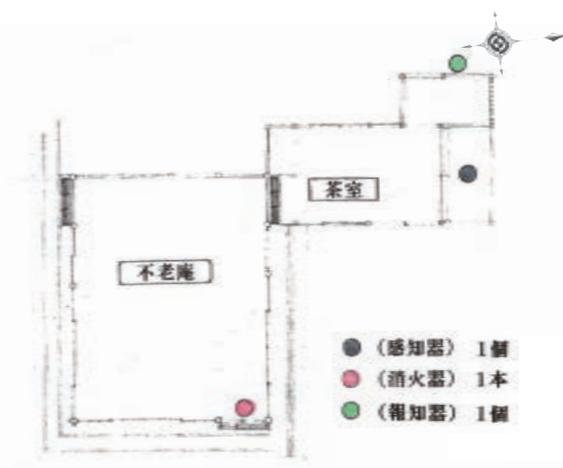
[図 4-7] 消防設備配置図 (不老庵)
