## 第 3 章

### 復 元 設 計

## 第一節 大洲城天守について

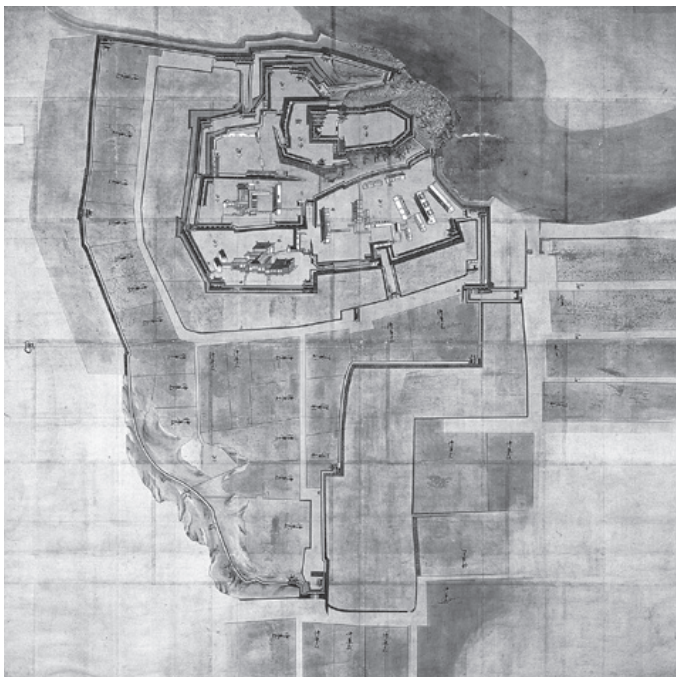
図版一四 『御城中御屋形絵図並地割』加藤家蔵

本丸二の丸を対象とする詳細な平面図で、とくに、ほかの城図に無い御殿の平面を詳細に描く。元禄五年の絵図とよく対応し、対をなすものとして作られた可能性がある。大洲城の基本図ともいえるべき重要な図である。四分（一二mm）を一間（六尺五寸）とする縮尺で、へら引きの格子に拠って描かれている。

本丸大手門（「御矢倉」「門」）の平面もこれによって詳しくわかる。四八mm×八四mm、すなわち四間×七間の規模と推定できる。

二の丸大手枳形は、大手門三間×五間、櫓四間×四間、長屋九間×二間で下屋付からなる。

天守の一郭の復元にも重要な史料である。天守と多聞櫓の平面を表している。天守は八四mm×七三mmで、七間×六間に相当する。天守の平面には入り側境が示されている。また中央部に柱一本を描くのは大柱（心柱）と考えられる。その柱から東に向かって線を引くのは壁を意味するのであろうか。天守から多聞櫓への出入口の表示があり、その位置がわかるのは貴重である。天守から北および西多聞櫓への出入口は、それぞれ石垣側に寄ったところにある。また台所櫓との間の北多聞櫓は五間に描かれ、その中央間に出入口、高欄櫓との間の西多聞櫓も五間に描かれ、その中央間に出入口が示されている。台所櫓の出入口は土間の南側だけで、現在ある土間の東側のものは描かれてない。

井戸屋形は三〇mm×二四mmの矩形、つまり二間半×二間の規模で、南側と北側中央に出入口の表示があり、中に井戸枠が描かれている。

その概要をまとめると、天守内部の中央北より中心柱として一階から二階までと三階から四階までの通し柱が立っている。中心柱は、史料②の絵図の中で天守身舎内の黒い丸点に対応しており、絵図の点が中心柱を表現している事を裏付ける。各階の柱は、中心柱以外すべて管柱で
