## 第6章

### 発掘調査

大洲城天守閣復元事業を実施するにあたり、大洲市教育委員会では平成十一年二月から発掘調査を実施した。調査は天守部分の調査と外構工事等に伴う周辺部の調査に大きく分かれる。紙面の制約もあり、その詳細は別報告書において報告することとし、ここでは発見された主要な遺構・遺物についてその概要を説明する。

## 第一節 天守跡の調査

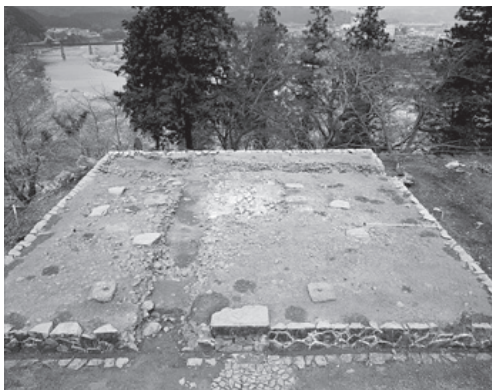
第一図 天守礎石検出状況

礎石は六石が残存しており、さらに礎石の抜き取り穴も六箇所確認さ

れた。柱間距離は一間が六尺五寸（約一九七cm）である。中心柱の礎石は、藤樹像の下に位置し、大きく攪乱されていたため残存していなかった。礎石は約八〇cm大の加工面のない自然石で、約一・六mの堀方に栗石を充填してその上に据え置かれた。六石いずれも緑泥片岩で、フジツボが付着しているものがあることから、海浜部から搬入されたものと考えられる。

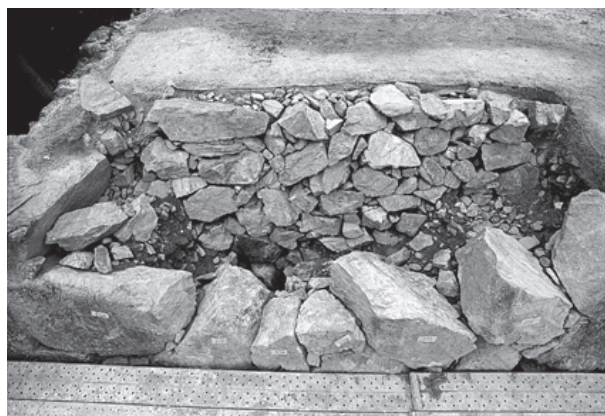
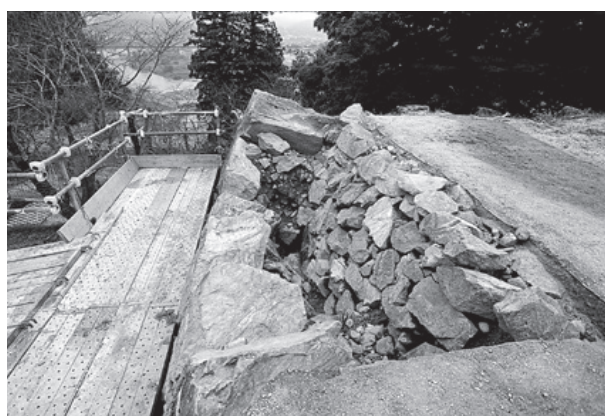
内側石垣については、最大で高さ一・七mまで確認されたが、さらに下へと続く状況であった。石材は三〇～六〇cm大のものが使われており、

天守石垣に比べかなり小振りで、積み方も粗雑なものである。裏込め部分には栗石を伴っており石垣の形態は呈しているといえるが、古段階の石垣なのか天守石垣に伴う二重の石垣なのか、なお議論の余地があるといえる。

改修範囲は、現況の天端から幅約四m、高さ九〇cmの範囲で、石材にして五石分である。工事は改修範囲の石材を一度取り外し、割れた石材を補修した後に元の位置に積み直した。調査は石材の取り外しと併行して裏込め部分の状況を記録しながら行われた。天守石垣から約一・三m内側には、天守石垣と平行して延びる別の石垣（以下内側石垣と呼ぶ）が存在することが天守跡の調査で分かっており、その内側石垣までが天守石垣の裏込め部分として調査された。

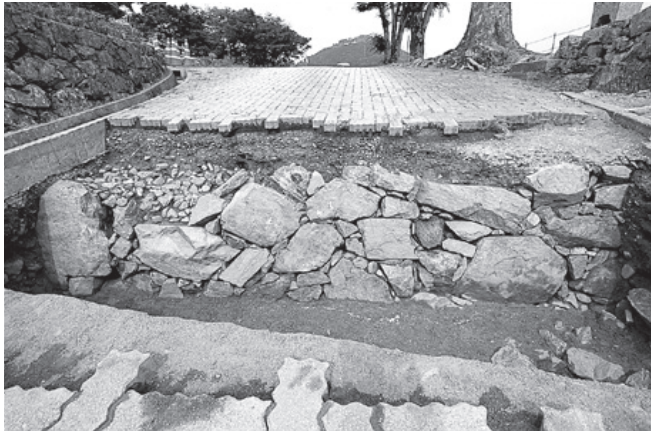
第十四図 暗り門検出状況（道路部分）

道路部分の調査では、道路に直交するように石垣が検出された（第十四図）。これは門の内部にあって、門をくぐると正面に位置したものである。上部は破壊されていたものの、下部は埋め立てられたことにより残存していた。現在の車道が、石垣上部を削りとり、石垣手前を埋め立てスロープとしたことが明らかとなった。これにより、石垣手前にある門跡に伴う礎石などの遺構はまだ良好に遺存していることが予想される。

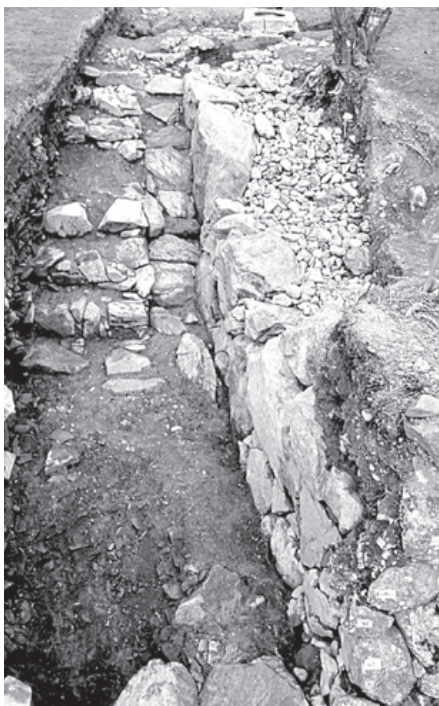
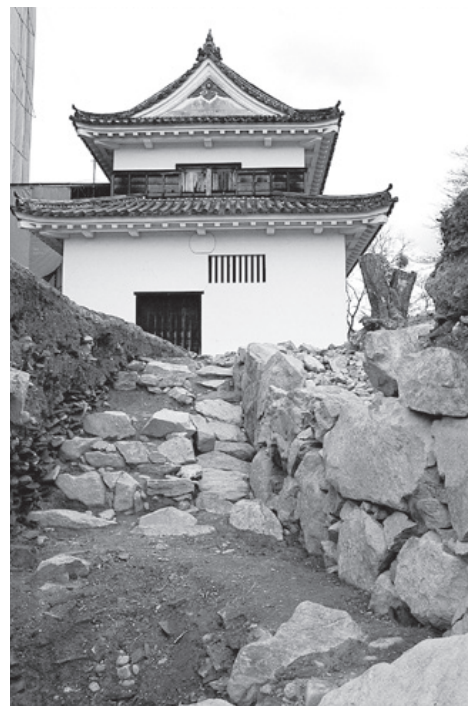
台所櫓前部分の調査においては、道路部分から続く石垣と、さらに石階段、排水溝が検出された（第十五・十六図）。道路部分同様に埋め立てられていたために、遺構は良好な形で検出された。石階段は約三〇～五〇cm大の石材を横一列に並べたもので、段の間隔は約四〇～五〇cmとしているが、一部には一mを超える部分もみられた。調査は工事深度までにとどめたため、七段分が検出されたにすぎないが、地下にはまだ良好

に遺存しているものと思われる。石階段と石垣の間には排水溝が検出された。溝幅は約五〇cmで、石階段より一段低い位置に石を敷き詰めたものであった。この溝に向かって本丸北東方向から両側石を配した幅三〇cmの溝が接続されており、本丸からの排水を目的とした溝と考えられる。これら暗り門跡を埋め立てた土砂の中には多量の瓦が投棄されており、遺構を覆った瓦層として検出された(第十七図)。出土した瓦についてみると、軒丸瓦と差込瓦は蛇の目紋が、また、軒平瓦は中心飾りに釘抜き紋を配した唐草紋がそれぞれ多数を占めており天守跡の状況と同じである(第十八図)。また、鯢瓦も幾つか出土したが、大洲城の鯢瓦については、大洲市立博物館に残る伝世品から目の部分に蛇の目紋が採用された

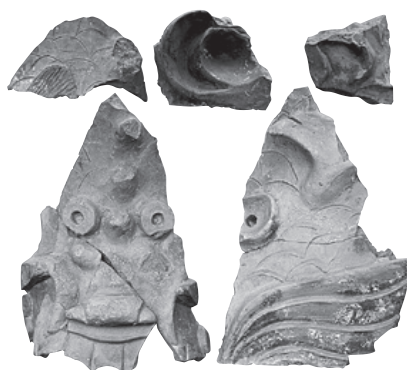
第十九図 暗り門出土の鯢瓦

ものと考えられており、出土したものについても蛇の目紋が採用されている(第十九図)。これらのことから、投棄された瓦は城内の槽級以上の建物に使われていたものと考えられ、天守の瓦資料を補完するものとなっただけでなく、明治の解体時における城内建物の瓦の様相を知る貴重な資料となった。
