城山公園植栽整備計画

平成25年11月

大 洲 市

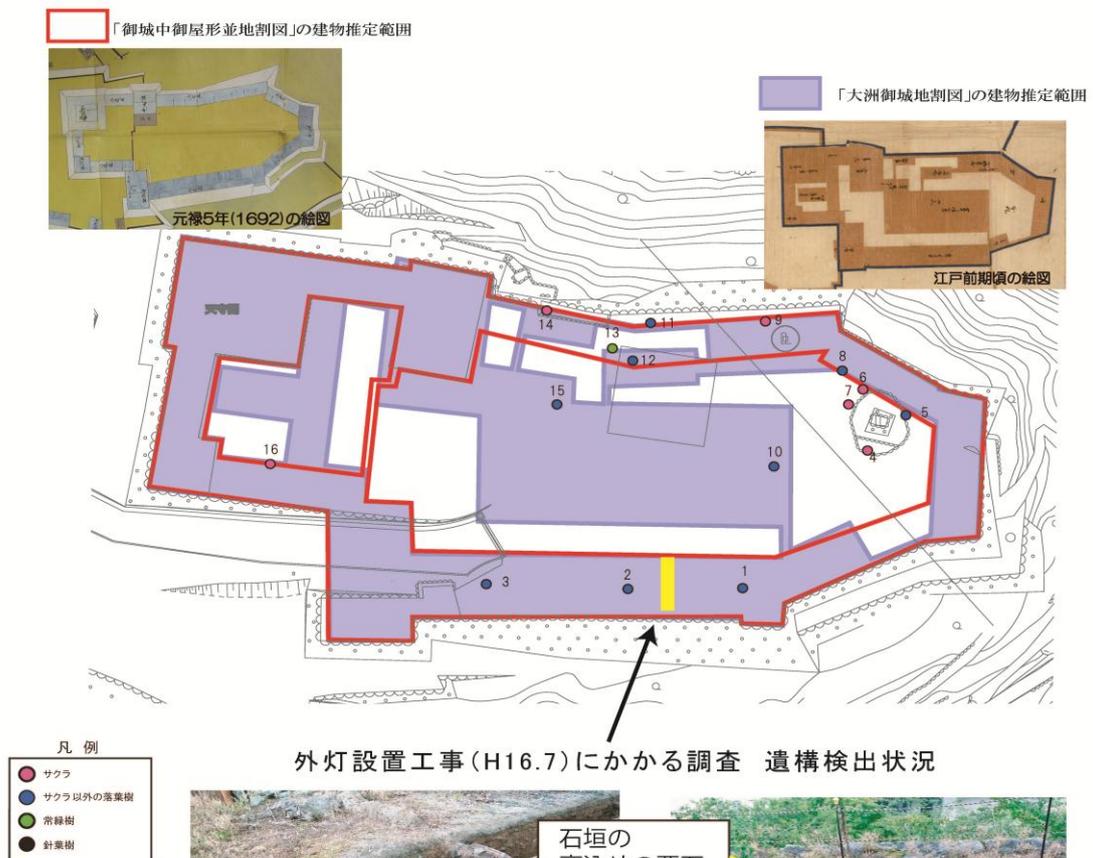
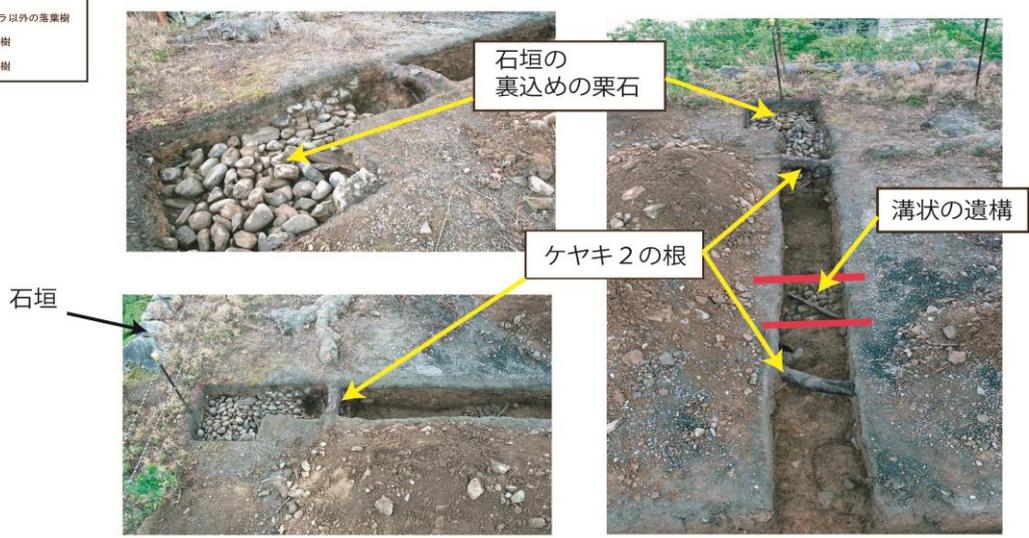
本丸内での遺構と植栽の位置関係図

現在、本丸内には重要文化財の高欄櫓・台所櫓、復元された天守の3棟の建造物が所在しているのみであるが、江戸期においては数多くの建物が存在していた。江戸期の絵図『御城中御屋形並地割図』や『大洲御城地割図』などから、少なくとも上図の範囲に建物が存在していたと推定され、同部分には江戸期の地下遺構が存在する可能性が高いと考えられる。

本丸内にはいくつかの高木があるが、これらの樹冠(枝・葉の広がり)の範囲と同程度の範囲までは根が張っているとされており、上図のような樹冠の範囲で地下遺構に影響が及んでいる可能性が高いと思われる。特に樹高が20mにもおよぶケヤキについては、その樹冠の広がりから根の広がりも非常に大きく、地下遺構に与える影響は極めて大きいものと懸念される。

根の侵食は現在もなお進んでおり、石垣だけでなく残存する地下遺構を守るためにも早急な対応が求められる。

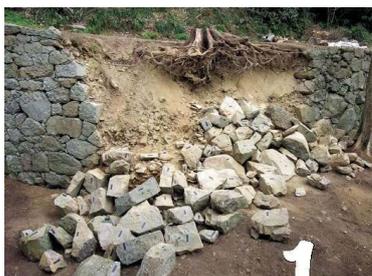
宇和島城の石垣崩壊
(樹木の根の伸張が原因)

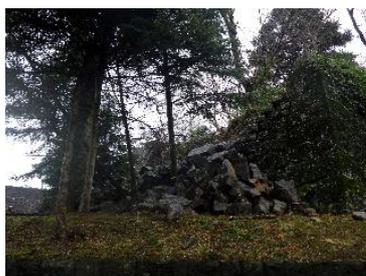
青葉城の石垣崩壊
(地震による高木の倒壊が原因)

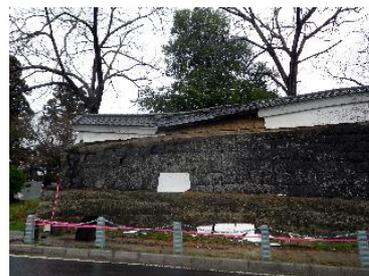
土塀の倒壊

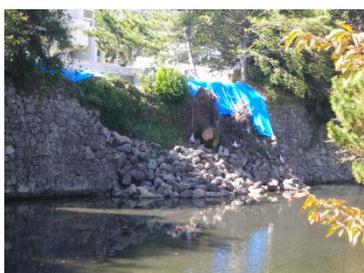
駿府城の石垣崩壊 (樹木の根の伸張が原因の一つとされている)

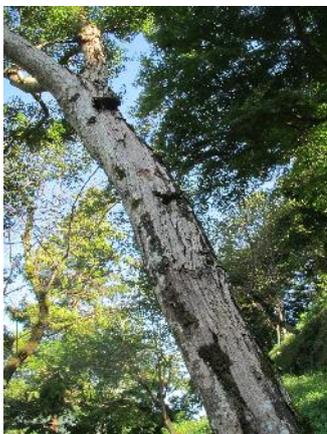
樹勢が衰えた樹木

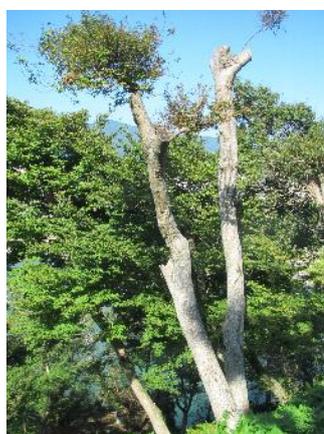
樹形が崩れた樹木

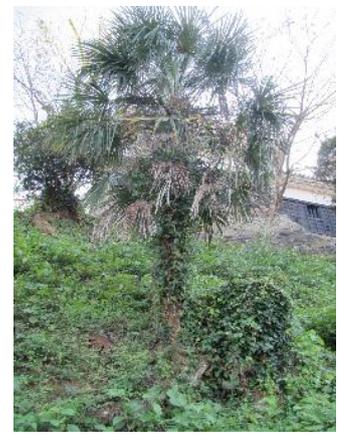
城に馴染まない樹木

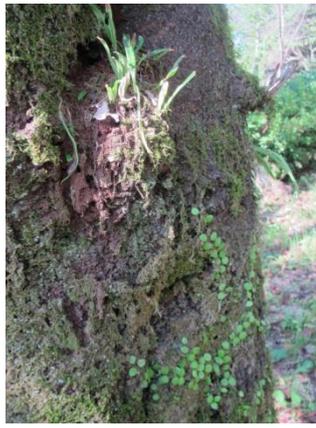
寄生植物が付着しているサクラ

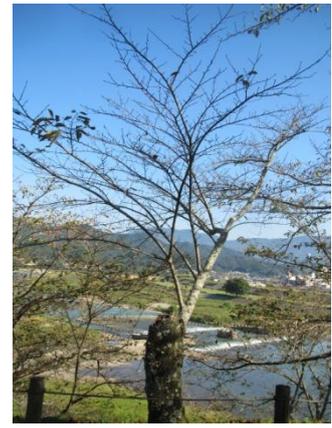
樹勢が衰え、樹形が崩れたサクラ

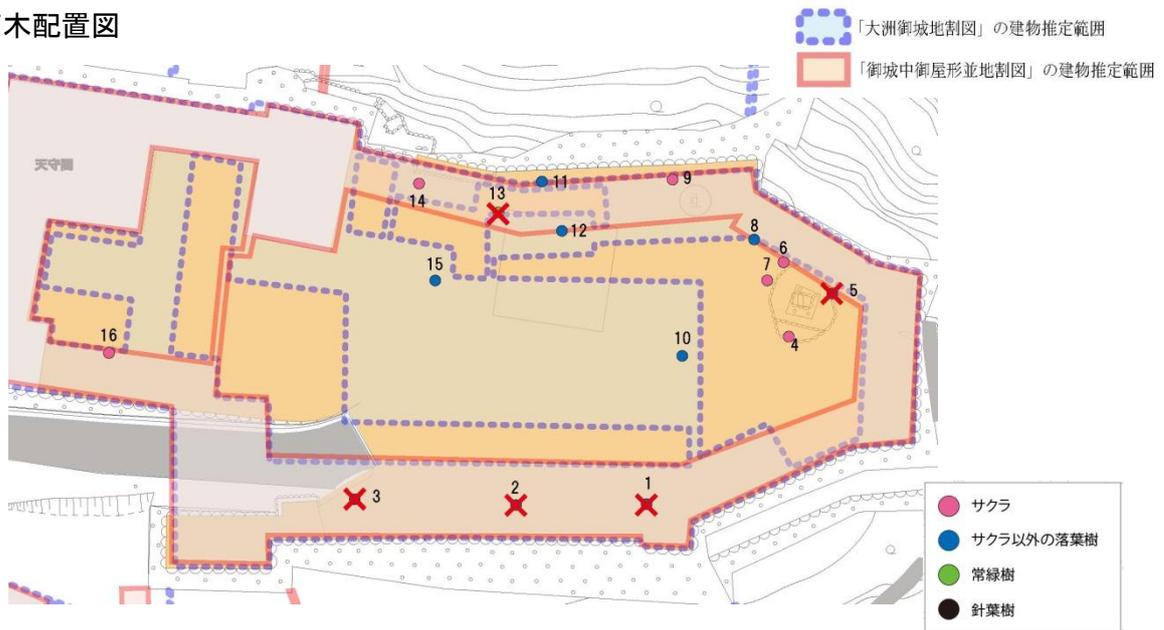
■ 高木配置図

石垣に根の影響がある樹木、腐朽・変形・衰弱している樹木、天守との景観にそぐわない城の眺望景観を害している樹木は伐採を検討する。

① 本丸(天守壇)											
位置番号	樹種	樹勢					景観的重要性	石垣への影響	伐採	伐採理由	備考 (H24.9調査時の現況)
		I	II	III	IV	V					
001	ケヤキ	○					目立つ	あり	○	石垣への影響	
002	ケヤキ	○					目立つ	あり	○	石垣への影響	
003	ケヤキ	○					目立つ	ややあり	○	石垣への影響	
004	ソメイヨシノ			○							
005	イロハモミジ					○			○	樹勢衰退	幹のみ
006	ソメイヨシノ				○						幹切断
007	ソメイヨシノ				○						着生植物有
008	イロハモミジ				○						幹切断
009	ソメイヨシノ			○				△			枝枯有
010	イロハモミジ			○							ブツ切り
011	イロハモミジ			○				△			ブツ切り
012	ノムラカエデ			○							幹のみ
013	シュロ	○						○		景観阻害	
014	ソメイヨシノ			○				△			枝枯やや有
015	イロハモミジ			○							太枝のみ
016	ソメイヨシノ		○				天守の点景になっている				枝枯やや有
伐採本数		5 / 16					※「△」は、今後、石垣への影響を観察し、影響が見られた場合には伐採する。

※ケヤキについては、史跡保全の観点から、伐採すべき樹木とするが実施時期については、石垣・地下遺構への影響等を勘案し、慎重に検討する。

なお、実施にあたっては、石垣への影響が最も大きいケヤキ1本をまず伐採し、伐採後に根の張り具合、地下遺構への影響等を十分確認（発掘調査等）した上で、残るケヤキの伐採時期を検討することとする。

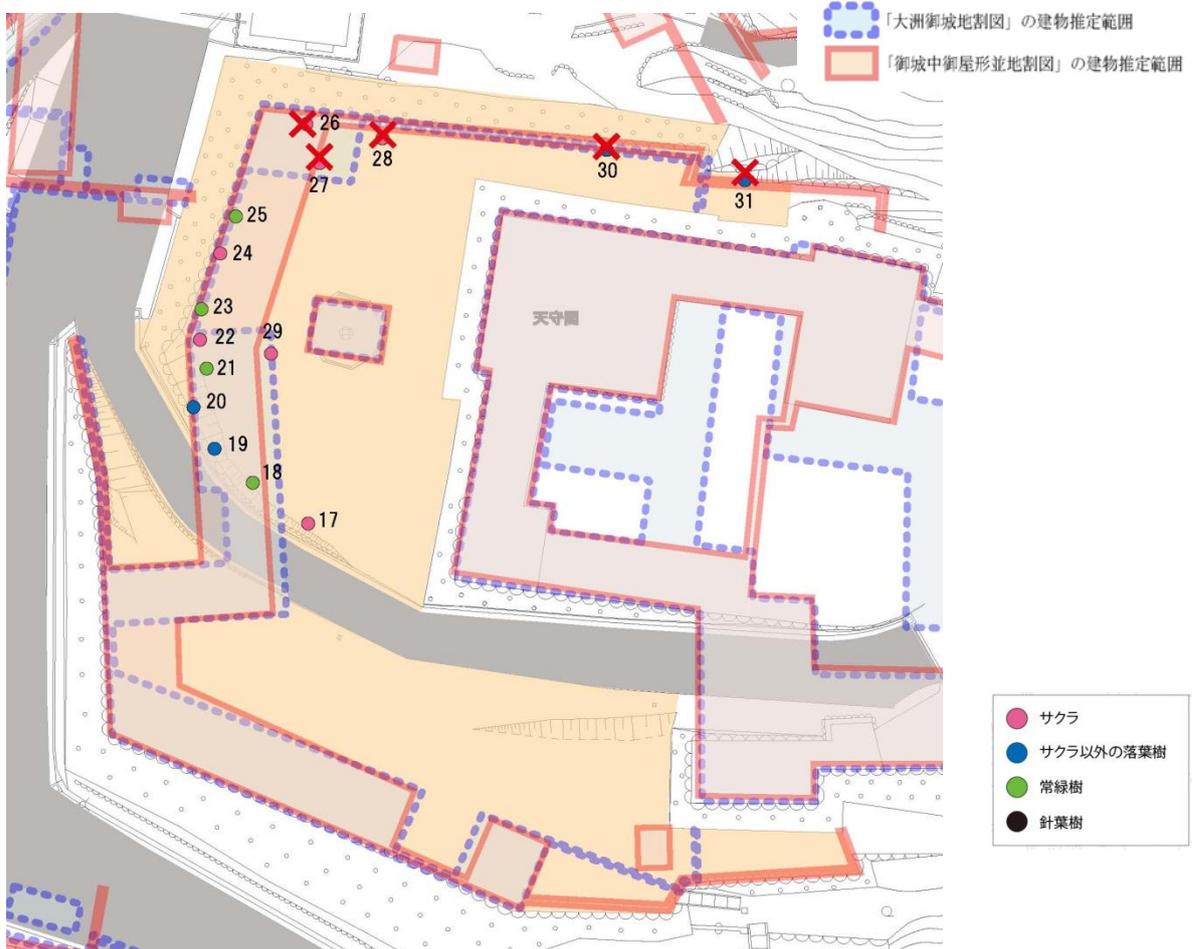
■ 高木配置図

② 本丸井戸曲輪											
位置番号	樹種	樹勢					景観的重要性	石垣への影響	伐採	伐採理由	備考 (H24.9調査時の現況)
		I	II	III	IV	V					
017	ソメイヨシノ			○			目立つ				枝枯ややあり
018	サザンカ	○					懸崖				
019	イロハモミジ			○			懸崖	△			枝枯あり
020	イロハモミジ			○				△			
021	サザンカ	○						△			
022	ソメイヨシノ		○					△			
023	サザンカ		○					△			
024	ソメイヨシノ		○				目立つ	△			
025	モッコク	○					目立つ	△			
026	ソメイヨシノ		○					○	石垣工事に支障		
027	ソメイヨシノ			○				○	石垣工事に支障		
028	ソメイヨシノ		○					○	石垣工事に支障		
029	ソメイヨシノ					○					空洞・開孔有
030	イロハモミジ		○				目立つ	上部はらみ	○	石垣への影響	樹皮剥け
031	イロハモミジ		○				目立つ	あり	○	石垣への影響	
伐採本数		5 / 15					※ 「△」は、今後、石垣への影響を観察し、影響が見られた場合には伐採する。 ※ 伐採する樹木の決定は、伐採時に再検討の上で行うこと。

石垣の保全を優先し、天守の景観に配慮した植栽とする。石垣に根の影響がある樹木、腐朽・変形・衰弱している樹木は伐採を検討する。

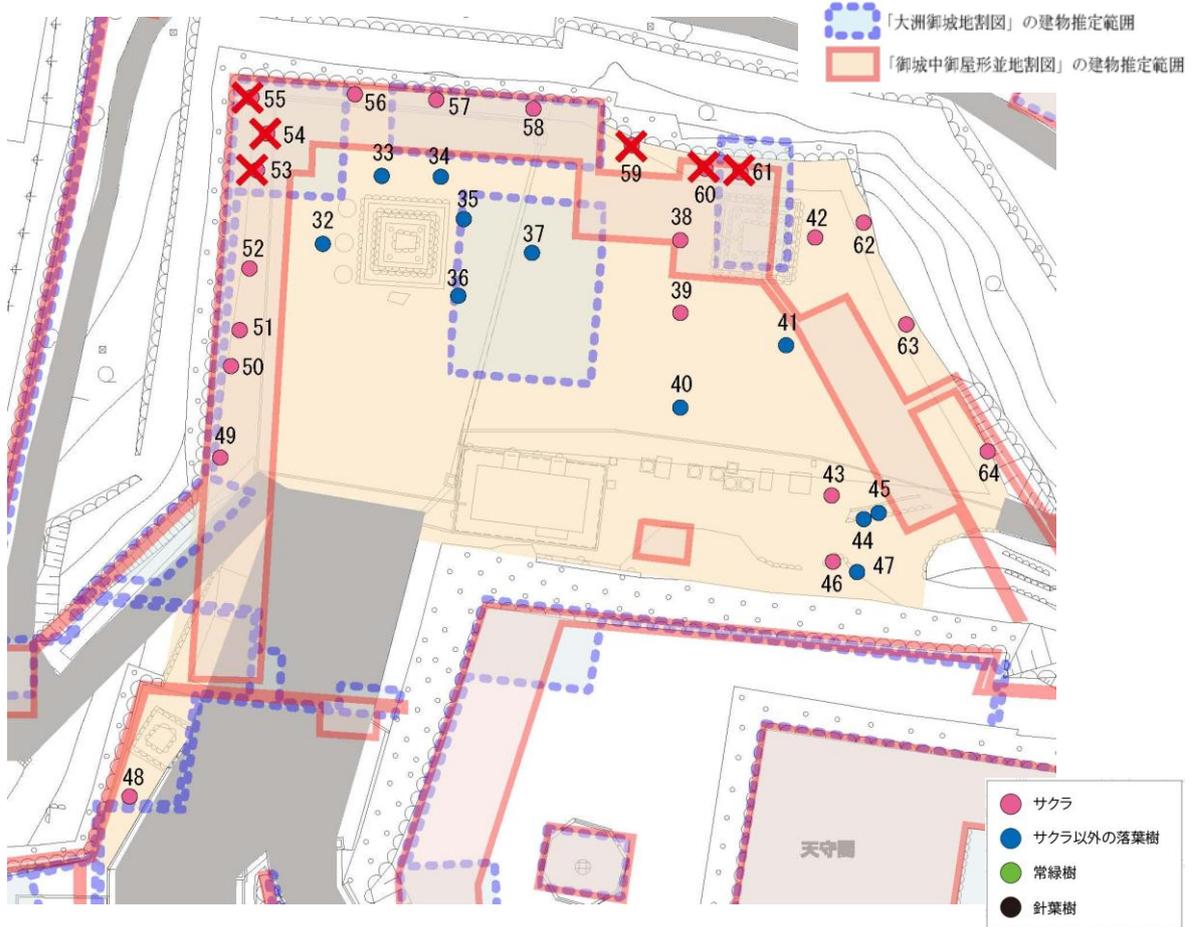
■高木配置図

③ 二の丸北曲輪											
位置 番号	樹種	樹勢					景観的 重要性	石垣へ の影響	伐採	伐採理由	備考 (H24.9調査時の現況)
		I	II	III	IV	V					
032	サトザクラ			○							
033	イロハモミジ		○								枝枯ややあり
034	イロハモミジ		○								
035	サトザクラ			○							枝枯ややあり
036	ソメイヨシノ			○							切断痕
037	サトザクラ			○							切断痕
038	ソメイヨシノ			○							切断痕
039	ソメイヨシノ			○							
040	ソメイヨシノ			○							切断痕
041	ソメイヨシノ			○							切断痕
042	ソメイヨシノ				○						切断痕
043	ソメイヨシノ		○								
044	イロハモミジ		○								
045	イロハモミジ	○									
046	ソメイヨシノ	○									
047	モッコク	○

位置 番号	樹種	樹勢					景観的 重要性	石垣へ の影響	伐採	伐採理由	備考 (H24.9調査時の現況)
		I	II	III	IV	V					
048	ソメイヨシノ		○						△		
049	ソメイヨシノ			○					△		空洞有、切断痕
050	ソメイヨシノ			○					△		
051	ソメイヨシノ			○					△		開孔有、切断痕
052	ソメイヨシノ			○					△		空洞有、開孔有
053	ソメイヨシノ			○					○	石垣工事に支障	空洞有
054	ソメイヨシノ			○					○	石垣工事に支障	
055	ソメイヨシノ			○			遠方から目立つ		○	石垣工事に支障	
056	ソメイヨシノ			○					△		空洞有、開孔有
057	ソメイヨシノ		○				目立つ		△		
058	ソメイヨシノ		○				目立つ		△		
059	ソメイヨシノ			○				あり	○	石垣への影響	空洞有、開孔有
060	ソメイヨシノ			○				ややあり	○	石垣への影響	空洞有、開孔有
061	ソメイヨシノ			○				ややあり	○	石垣への影響	開孔有
062	ソメイヨシノ			○			遠方から目立つ		△		開孔有
063	ソメイヨシノ		○				遠方から目立つ				
064	ソメイヨシノ			○							
伐採本数		6 / 33					※ 「△」は、今後、石垣への影響を観察し、影響が見られた場合には伐採する。 ※ 伐採する樹木の決定は、伐採時に再検討の上で行うこと。

石碑を置くことで大洲の歴史を伝える場として、花見よりも歴史の空間として利用していく。このため、混み合っているサクラ、腐朽・変形・衰弱した樹木は伐採を検討する。また、石垣に影響を与えている樹木は整理し、石垣の保全に配慮した植栽とする。

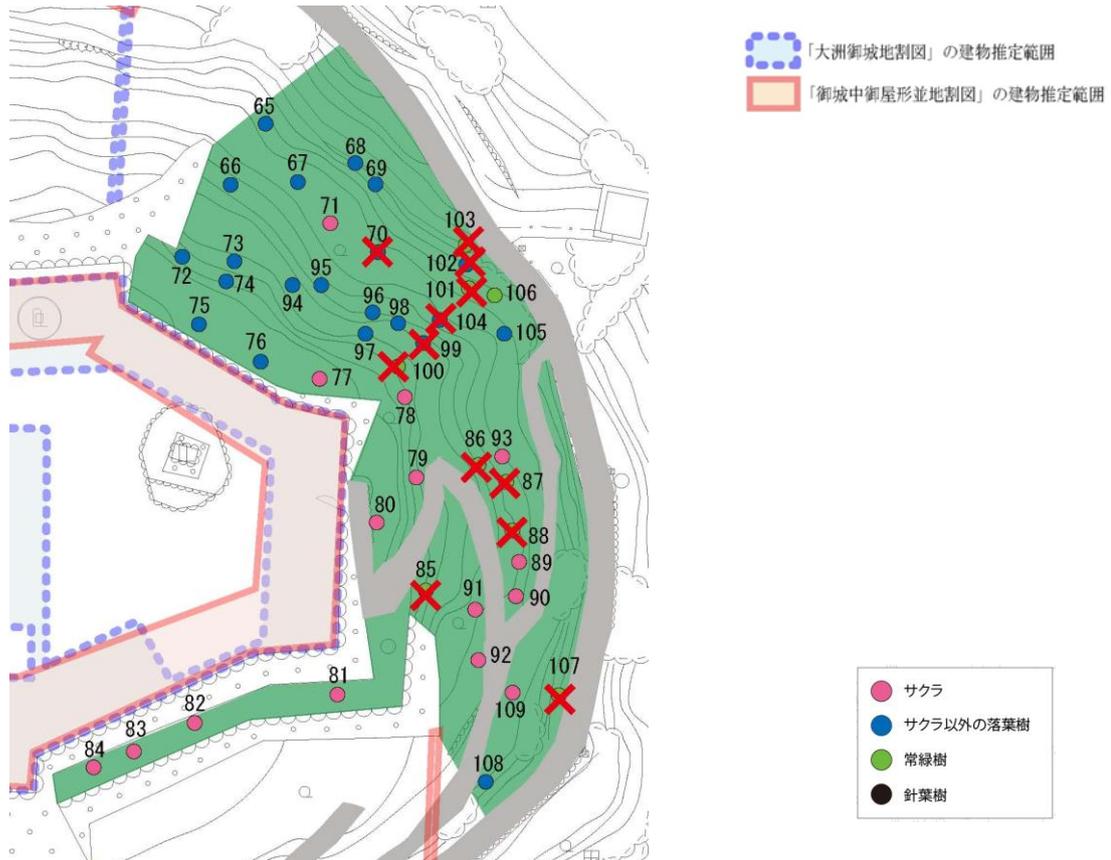
■高木配置図

④ 本丸東斜面											
位置番号	樹種	樹勢					景観的重要性	石垣への影響	伐採	伐採理由	備考 (H24.9調査時の現況)
		I	II	III	IV	V					
065	イロハモミジ		○								
066	イロハモミジ		○								
067	イロハモミジ		○								
068	イロハモミジ		○								
069	イロハモミジ		○								
070	ケヤキ		○					○	景観配慮	切株萌芽	
071	ソメイヨシノ		○								
072	イロハモミジ				○		遠方からも目立つ			空洞有	
073	イロハモミジ				○						
074	イロハモミジ				○						
075	イロハモミジ			○						枝下ろし	
076	イロハモミジ			○						枝下ろし	
077	ソメイヨシノ		○								
078	ソメイヨシノ		○

位置 番号	樹種	樹勢					景観的 重要性	石垣へ の影響	伐採	伐採理由	備考 (H24.9調査時の現況)
		I	II	III	IV	V					
079	ソメイヨシノ				○						
080	ソメイヨシノ				○						
081	ソメイヨシノ			○							
082	ソメイヨシノ			○							
083	ソメイヨシノ			○							
084	ソメイヨシノ		○								
085	クスノキ	○						○	景観配慮	切株萌芽	
086	クスノキ	○						○	景観配慮	切株萌芽	
087	クスノキ	○						○	景観配慮	切株萌芽	
088	クスノキ	○						○	景観配慮	切株萌芽	
089	ソメイヨシノ		○				遠方からも目立つ				
090	ソメイヨシノ		○				遠方からも目立つ				
091	ソメイヨシノ		○				遠方からも目立つ				
092	ソメイヨシノ		○								
093	ソメイヨシノ		○				遠方からも目立つ				
094	イロハモミジ		○								
095	イロハモミジ		○								
096	イロハモミジ		○								
097	イロハモミジ		○								
098	イロハモミジ		○								
099	エノキ		○					○	景観配慮	切株萌芽	
100	シュロ		○					○	景観阻害		
101	クスノキ	○						○	景観配慮	切株萌芽	
102	エノキ	○						○	景観配慮	切株萌芽	
103	ナンテン		○								
104	エノキ	○						○	景観配慮	切株萌芽	
105	センダン		○								
106	ナンテン		○								
107	アラカシ	○					遠方からも目立つ	○	景観配慮	切株萌芽	
108	イロハモミジ		○								
109	ソメイヨシノ		○								
伐採本数		12 / 45

肱川対岸からの遠景の眺望景觀に配慮した植栽にする。急傾斜地で、管理が容易でないため、手間がかからず、急傾斜地でも丈夫に生育する樹木を植栽する。切り株から萌芽したクスノキは、大木に戻らないように伐採する。容易に管理に入れないので、シガラを設置するなどして、足場を確保し、斜面の表土流出を防止する。

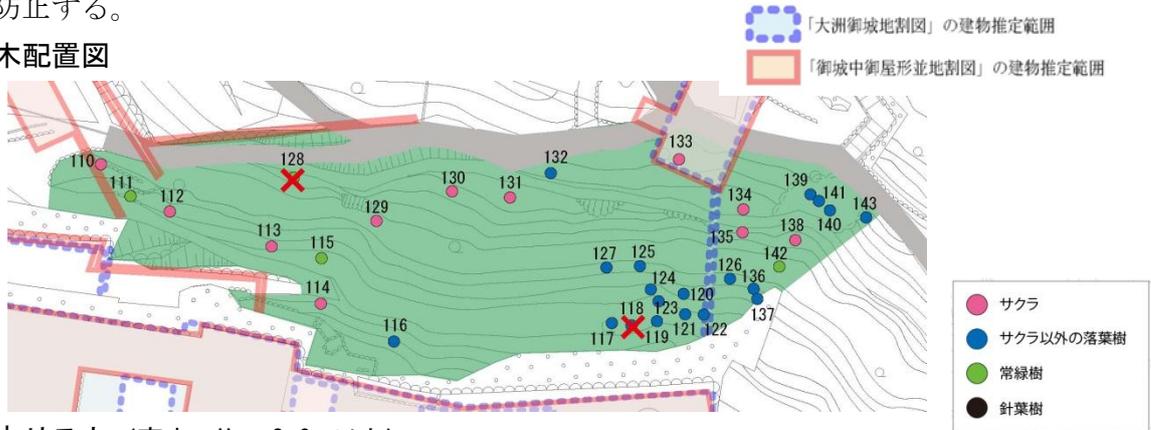
■高木配置図

⑤ 本丸北斜面											
位置番号	樹種	樹勢					景観的重要性	石垣への影響	伐採	伐採理由	備考 (H24.9調査時の現況)
		I	II	III	IV	V					
110	ソメイヨシノ		○								
111	モチノキ		○				遠方からも目立つ				
112	ソメイヨシノ		○				遠方からも目立つ				
113	ソメイヨシノ		○				遠方からも目立つ				
114	ソメイヨシノ		○				遠方からも目立つ				
115	シャリンバイ	○									
116	イロハモミジ			○						胴切り	
117	イロハモミジ			○						胴切り	
118	イロハモミジ					○		○	樹勢衰退	枯れ	
119	イロハモミジ				○						
120	イロハモミジ			○						強剪定	
121	イロハモミジ		○							枝枯少	
122	イロハモミジ			○							
123	イロハモミジ		○								
124	イロハモミジ		○								
125	イロハモミジ		○								
126	イロハモミジ			○						枝枯少	
127	イロハモミジ			○						強剪定	
128	シュロ		○					○	景観配慮		
129	ソメイヨシノ		○				対岸から見える			枝枯少	
130	ソメイヨシノ		○				対岸から見える				
131	ソメイヨシノ		○								
132	イロハモミジ			○							
133	ソメイヨシノ			○							
134	ソメイヨシノ		○								
135	ソメイヨシノ		○								
136	イロハモミジ		○								
137	イロハモミジ		○							空洞有	
138	ソメイヨシノ	○									
139	センダン	○									
140	センダン	○									
141	クサギ		○								
142	ナンテン	○									
143	イロハモミジ			○							
伐採本数		2	/	34

遠景の眺望景観に配慮した植栽にする。枝下ろしされた樹木のうち、樹勢が弱っているものは、根元で切って萌芽を促してみる。腐朽・変形・衰弱している樹木は伐採する。容易に管理に入れないので、シガラを設置するなどして、足場を確保し、斜面の表土流出を防止する。

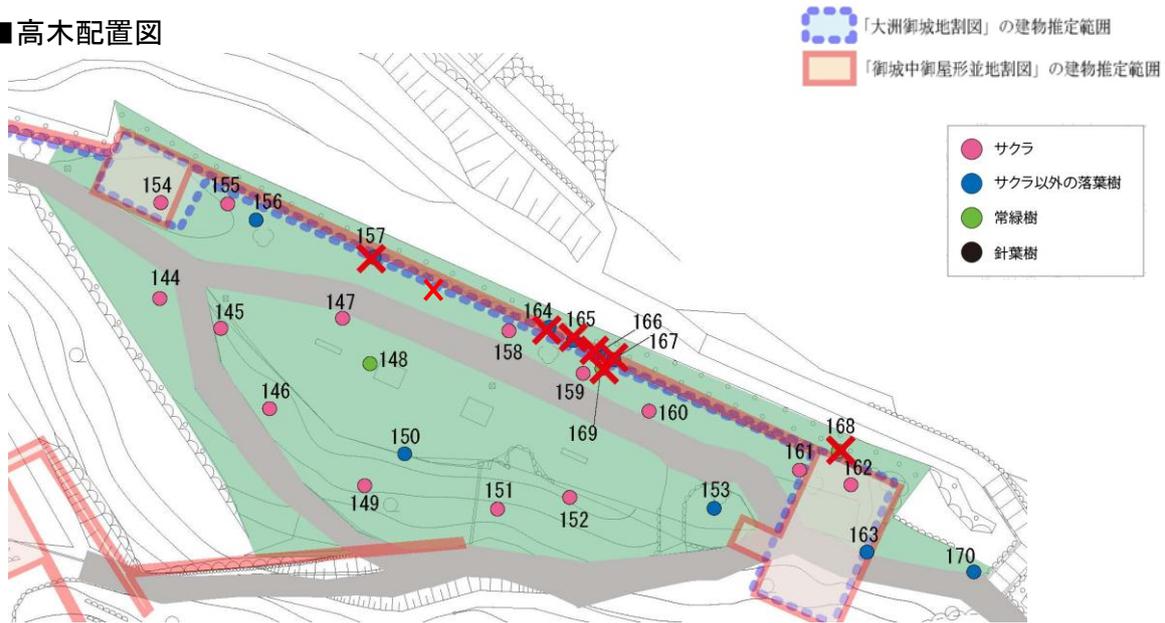
■高木配置図

⑥ 三の丸水の手曲輪											
位置番号	樹種	樹勢					景観的重要性	石垣への影響	伐採	伐採理由	備考 (H24.9調査時の現況)
		I	II	III	IV	V					
144	ソメイヨシノ		○								切断痕有
145	ソメイヨシノ	○									
146	ソメイヨシノ	○									
147	ソメイヨシノ			○							
148	キンモクセイ	○									
149	ソメイヨシノ	○									
150	イロハモミジ	○									
151	ソメイヨシノ	○									
152	ソメイヨシノ	○									
153	ウメ	○									
154	ソメイヨシノ		○								
155	ソメイヨシノ		○					△			
156	イロハモミジ	○									
157	クサギ	○					ややあり	○	石垣への影響		
158	ソメイヨシノ		○								
159	ソメイヨシノ			○							下部幹腐朽
160	ソメイヨシノ		○								
161	ソメイヨシノ			○							
162	ソメイヨシノ			○		遠方からも目立つ		△			中枝枯多
163	イロハモミジ	○									
164	クサギ	○					ややあり	○	石垣への影響		
165	エノキ	○					あり	○	石垣への影響		
166	クサギ		○				ややあり	○	石垣への影響		
167	クサギ		○				ややあり	○	石垣への影響		
168	シャリンバイ	○					ややあり	○	石垣への影響		
169	ナンテン		○				ややあり	○	石垣への影響		
170	イロハモミジ		○								
伐採本数		7 / 27					※ 「△」は、今後、石垣への影響を観察し、影響が見られた場合には伐採する。 ※ 伐採する樹木の決定は、伐採時に再検討の上で行うこと。

いこいの空間として、芝生の育生に合った明るさが確保できる植栽とする。石垣に影響のある樹木や腐朽・変形・衰弱している樹木は伐採を検討する。

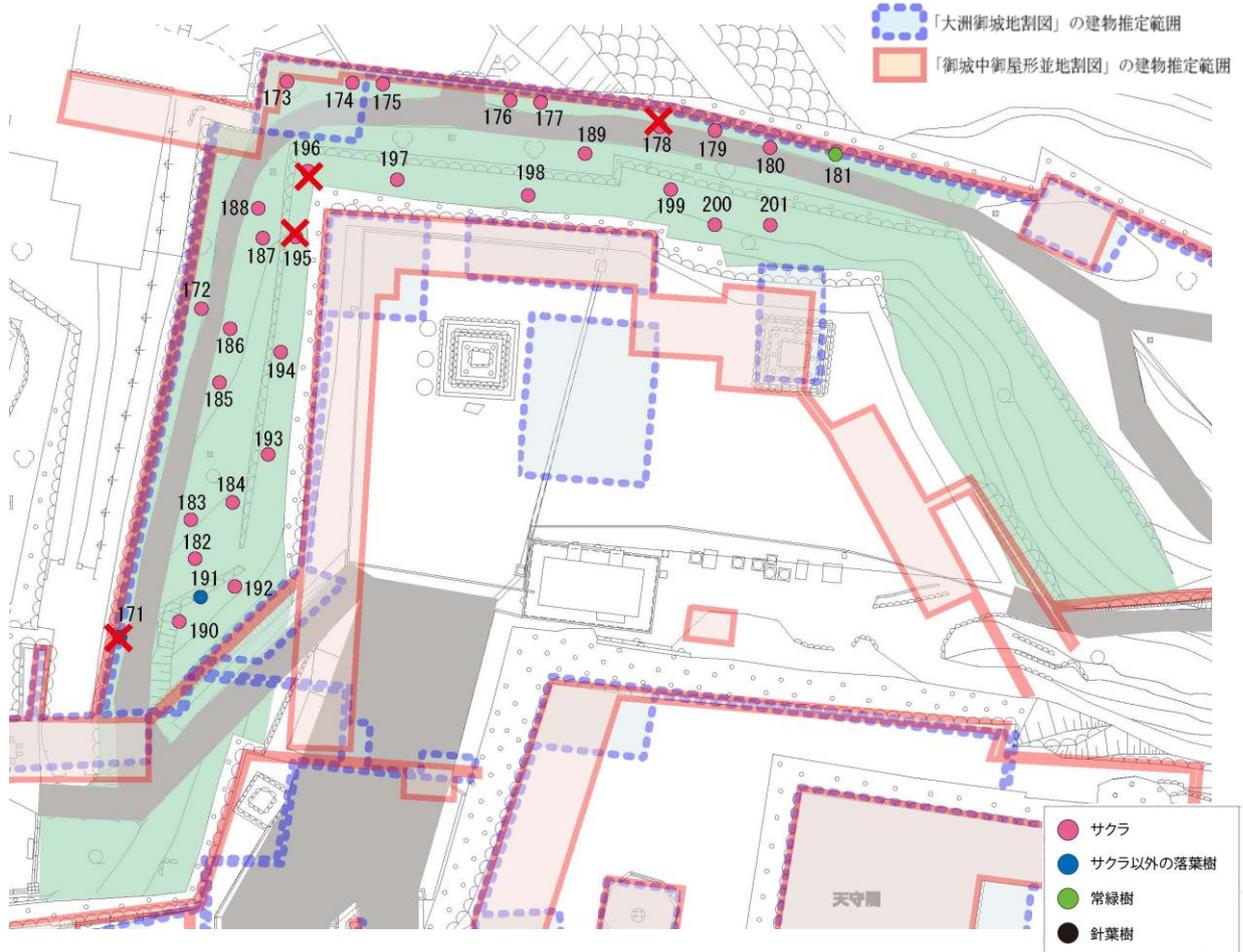
■高木配置図

⑦ 二の丸北帯曲輪											
位置 番号	樹種	樹勢					景観的 重要性	石垣へ の影響	伐採	伐採理由	備考 (H24.9調査時の現況)
		I	II	III	IV	V					
171	エノキ		○					○	石垣への影響		
172	ソメイヨシノ		○				遠方からも目立つ	△		空洞有	
173	ソメイヨシノ			○				△		空洞有、開孔有	
174	ソメイヨシノ		○				遠方からも目立つ	△			
175	ソメイヨシノ		○					△			
176	ソメイヨシノ		○				遠方からも目立つ	△			
177	ソメイヨシノ		○				遠方からも目立つ	△			
178	ソメイヨシノ				○			○	石垣への影響		
179	ソメイヨシノ		○				遠方からも目立つ	△			
180	ソメイヨシノ		○					△			
181	ヤブツバキ	○

位置 番号	樹 種	樹 勢					景観的 重要性	石垣へ の影響	伐採	伐採理由	備 考 (H24.9調査時の現況)
		I	II	III	IV	V					
182	ソメイヨシノ			○							切断痕有
183	ソメイヨシノ			○							切断痕有
184	ソメイヨシノ			○							
185	ソメイヨシノ		○								
186	ソメイヨシノ		○								
187	ソメイヨシノ		○								幹皮割れ
188	ソメイヨシノ		○								
189	ソメイヨシノ		○								
190	ソメイヨシノ				○			△			木質露出
191	イロハモミジ	○						△			
192	ソメイヨシノ		○					△			
193	ソメイヨシノ		○					△			
194	ソメイヨシノ		○					△			
195	ソメイヨシノ		○					○	石垣工事に支障		
196	ソメイヨシノ		○					○	石垣工事に支障		
197	ソメイヨシノ		○					△			
198	ソメイヨシノ		○					△			
199	ソメイヨシノ		○								
200	ソメイヨシノ		○								
201	ソメイヨシノ		○					△			
伐採本数		4 / 31					※ 「△」は、今後、石垣への影響を観察し、影響が見られた場合には伐採する。 ※ 伐採する樹木の決定は、伐採時に再検討の上で行うこと。

細い曲輪の園路沿いに多くのサクラとツツジが植えられており、サクラは腐朽・変形・衰弱しているものが多いため、樹勢のよくないもの、重なり合ったもの、石垣に影響のある樹木は伐採を検討する。

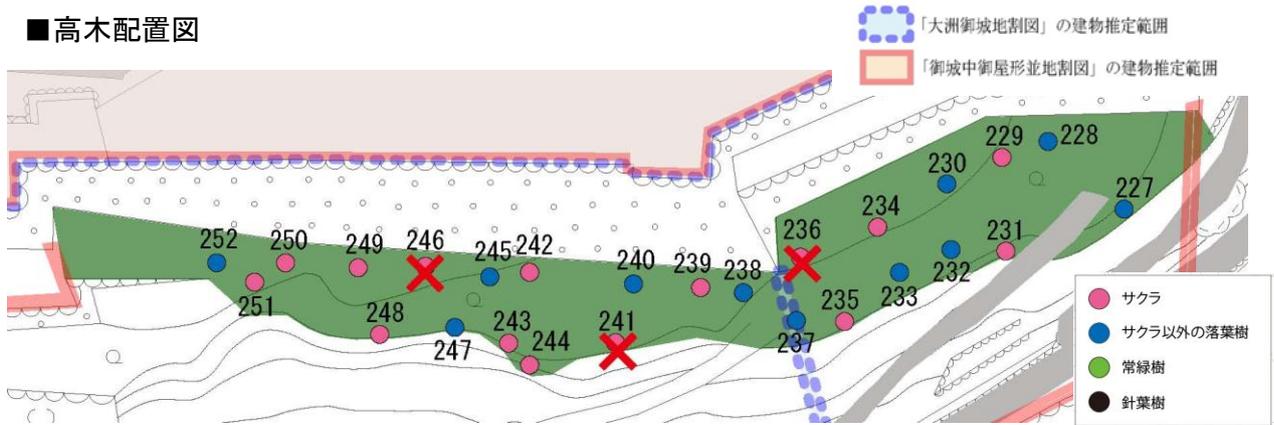
■高木配置図

⑨ 二の丸南帯曲輪上段											
位置 番号	樹種	樹勢					景観的 重要性	石垣へ の影響	伐採	伐採理由	備考 (H24.9調査時の現況)
		I	II	III	IV	V					
227	ウメ		○								
228	ウメ			○							
229	ソメイヨシノ			○							
230	ウメ			○							
231	ソメイヨシノ			○							
232	ウメ			○							
233	ウメ			○							
234	ソメイヨシノ			○							
235	ソメイヨシノ				○					枝下ろし	
236	ソメイヨシノ					○		○	樹勢衰退	空洞有	
237	ウメ					○				空洞有	
238	ウメ			○							
239	ソメイヨシノ			○							
240	ウメ			○							
241	ソメイヨシノ			○				○	樹勢衰退・間引き	空洞有	
242	ソメイヨシノ			○							
243	ソメイヨシノ					○					
244	ソメイヨシノ			○							
245	ウメ			○							
246	ソメイヨシノ					○		○	樹勢衰退	幹切	
247	ウメ		○								
248	ソメイヨシノ			○							
249	ソメイヨシノ			○							
250	ソメイヨシノ					○				空洞有	
251	ソメイヨシノ			○							
252	ウメ			○							
伐採本数			3	/		26

腐朽・変形・衰弱しているウメ、サクラの伐採を検討し、石垣がよく見えるようにする。
 新植は控え、既存のウメ、サクラを間引いて、健康に育てられる間づくりを行う。

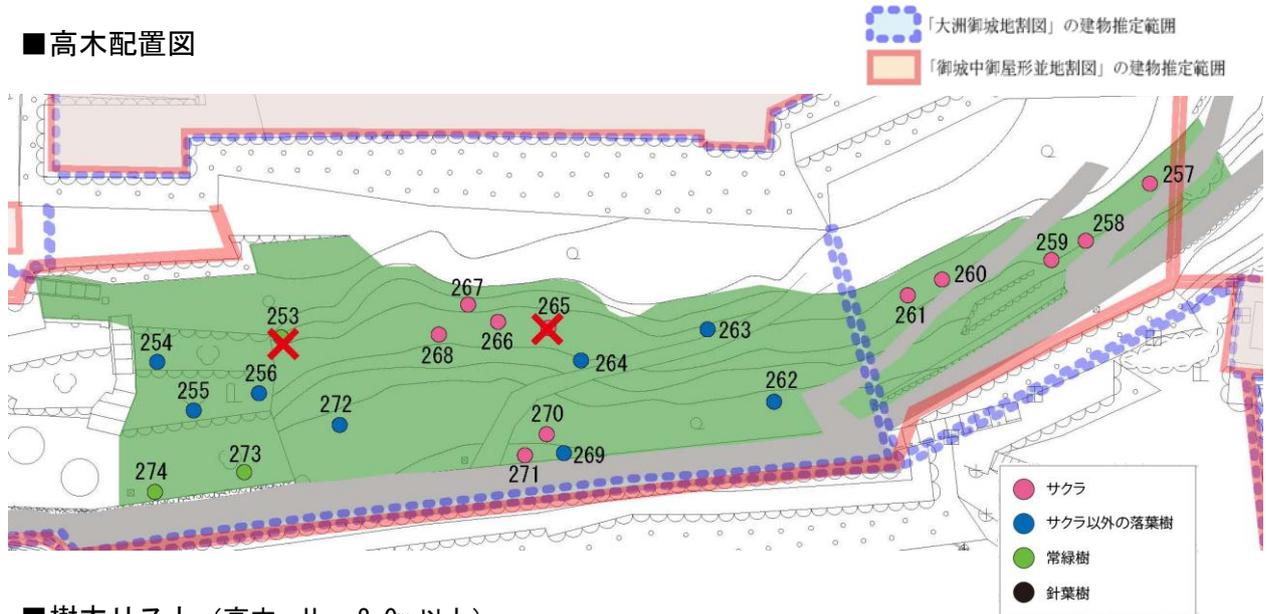
■高木配置図

⑩ 二の丸南帯曲輪中段											
位置番号	樹種	樹勢					景観的 重要性	石垣への 影響	伐採	伐採理由	備考 (H24.9調査時の現況)
		I	II	III	IV	V					
253	タブノキ		○						○	景観配慮	切株萌芽
254	ウメ		○								
255	イロハカエデ		○								空洞有
256	エノキ		○								
257	ソメイヨシノ		○								
258	ソメイヨシノ			○							空洞、開孔有
259	ソメイヨシノ		○								
260	ソメイヨシノ			○							
261	ソメイヨシノ			○							
262	イロハカエデ	○					遠方からも目立つ				
263	イロハカエデ		○								
264	イロハカエデ	○									
265	ソメイヨシノ				○				○	樹勢衰退	枝枯、空洞有
266	ソメイヨシノ			○							
267	ソメイヨシノ		○								
268	ソメイヨシノ				○						空洞有
269	イロハカエデ	○									
270	ソメイヨシノ			○							
271	ソメイヨシノ	○									
272	エノキ	○									
273	クスノキ		○				遠方からも目立つ				
274	クスノキ		○								
伐採本数		2 / 22					※ 「△」は、今後、石垣への影響を観察し、影響が見られた場合には伐採する。 ※ 伐採する樹木の決定は、伐採時に再検討の上で行うこと。

園路沿いが暗くなりすぎないように、また樹木の健全な育成のため、適切な植栽、管理を行う。

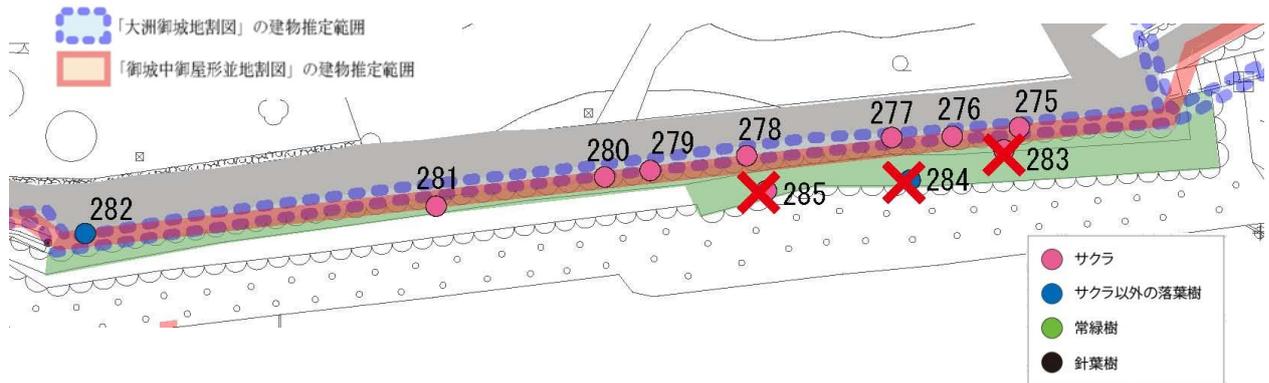
■高木配置図

⑪ 二の丸南帯曲輪下段											
位置番号	樹種	樹勢					景観的重要性	石垣への影響	伐採	伐採理由	備考 (H24.9調査時の現況)
		I	II	III	IV	V					
275	ソメイヨシノ			○					△		
276	ソメイヨシノ			○					△		
277	ソメイヨシノ			○					△		
278	ソメイヨシノ			○					△		
279	ソメイヨシノ			○					△		
280	ソメイヨシノ			○					△		
281	ソメイヨシノ		○						△		
282	トウカエデ	○					遠方からも目立つ		△		
283	ソメイヨシノ		○					あり	○	石垣への影響	
284	センダン	○						あり	○	石垣への影響	
285	ソメイヨシノ			○				あり	○	石垣への影響	
伐採本数		3		/		11

散策園路沿いのため、近景の景観に配慮した植栽にする。また、将来的に市民会館がなくなり、その跡地が公園として整備される場合の景観を想定して整備を行う。石垣に近接している樹木は伐採を検討する。また、腐朽・変形・衰弱している樹木は伐採を検討する。石垣上部の低木は安全を確保するために残し、適切な管理を行う。

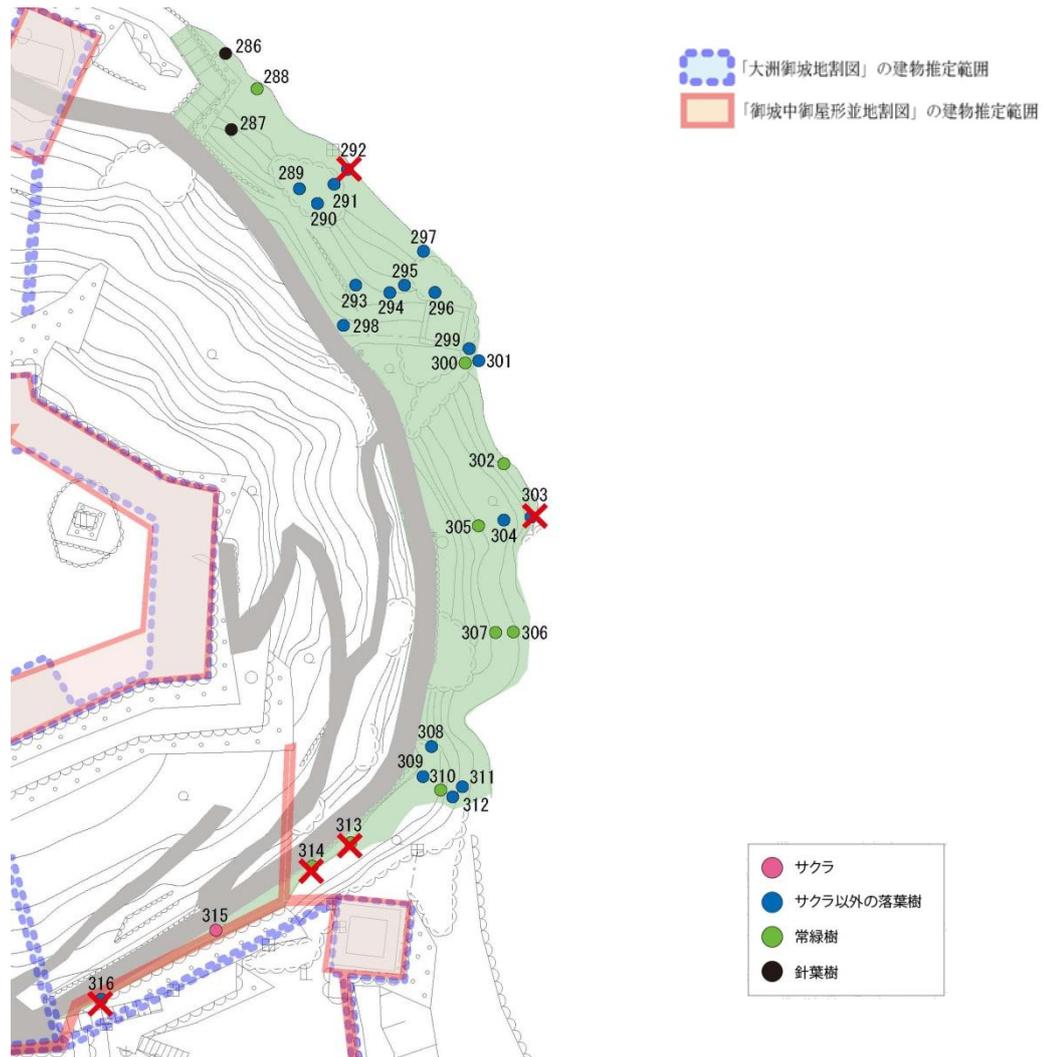
■高木配置図

⑫ 本丸東側斜面下河岸											
位置番号	樹種	樹勢					景観的重要性	石垣への影響	伐採	伐採理由	備考 (H24.9調査時の現況)
		I	II	III	IV	V					
286	スギ		○				遠方からも目立つ				
287	スギ		○								
288	バクチノキ		○								胴切り
289	エノキ		○								
290	エノキ		○				遠方からも目立つ				
291	ムクノキ			○							胴切り
292	ムクノキ					○			○	樹勢衰退	枝枯

位置 番号	樹 種	樹 勢					景観的 重要性	石垣へ の影響	伐採	伐採理由	備 考 (H24.9調査時の現況)
		I	II	III	IV	V					
293	イロハカエデ		○								
294	イロハカエデ	○									
295	イロハカエデ		○				対岸より見える				
296	クヌギ		○								
297	アキニレ					○					胴切り
298	エノキ		○								
299	エノキ			○							胴切り
300	バクチノキ			○							胴切り
301	エノキ					○					胴切り
302	アラカシ					○					胴切り
303	エノキ					○			○	樹勢衰退	胴切り
304	アラカシ			○							胴切り
305	クス			○							胴切り
306	アラカシ			○							胴切り
307	アラカシ			○							胴切り
308	ムクノキ		○								
309	ムクノキ	○									
310	アラカシ		○								
311	ムクノキ		○								
312	ケヤキ		○								
313	アラカシ		○				遠方から目立つ		○	景観配慮	
314	アラカシ		○						○	樹勢衰退	
315	ソメイヨシノ			○					△		空洞有
316	ケヤキ			○			あり		○	石垣への影響	胴切り
伐採本数		5 / 31					※ 「△」は、今後、石垣への影響を観察し、影響が見られた場合には伐採する。 ※ 伐採する樹木の決定は、伐採時に再検討の上で行うこと。

現況植生の保全を行うための適切な管理を行う。新植にあたっては、この地域の気候風土に適合した在来種を用いることとし、散策園路からの近景、河川対岸からの遠景に配慮した植栽管理を行う。幹だけになった切断木のうち、樹勢が弱っているものは、根元で切って萌芽を促してみる。

なお、枝の切り戻しの際には、枝の枯れ込みを防止するため、細枝（将来育成させ主枝や亜主枝として交代させる枝）を残して剪定し、「胴切り・ぶつ切り」は行わない。

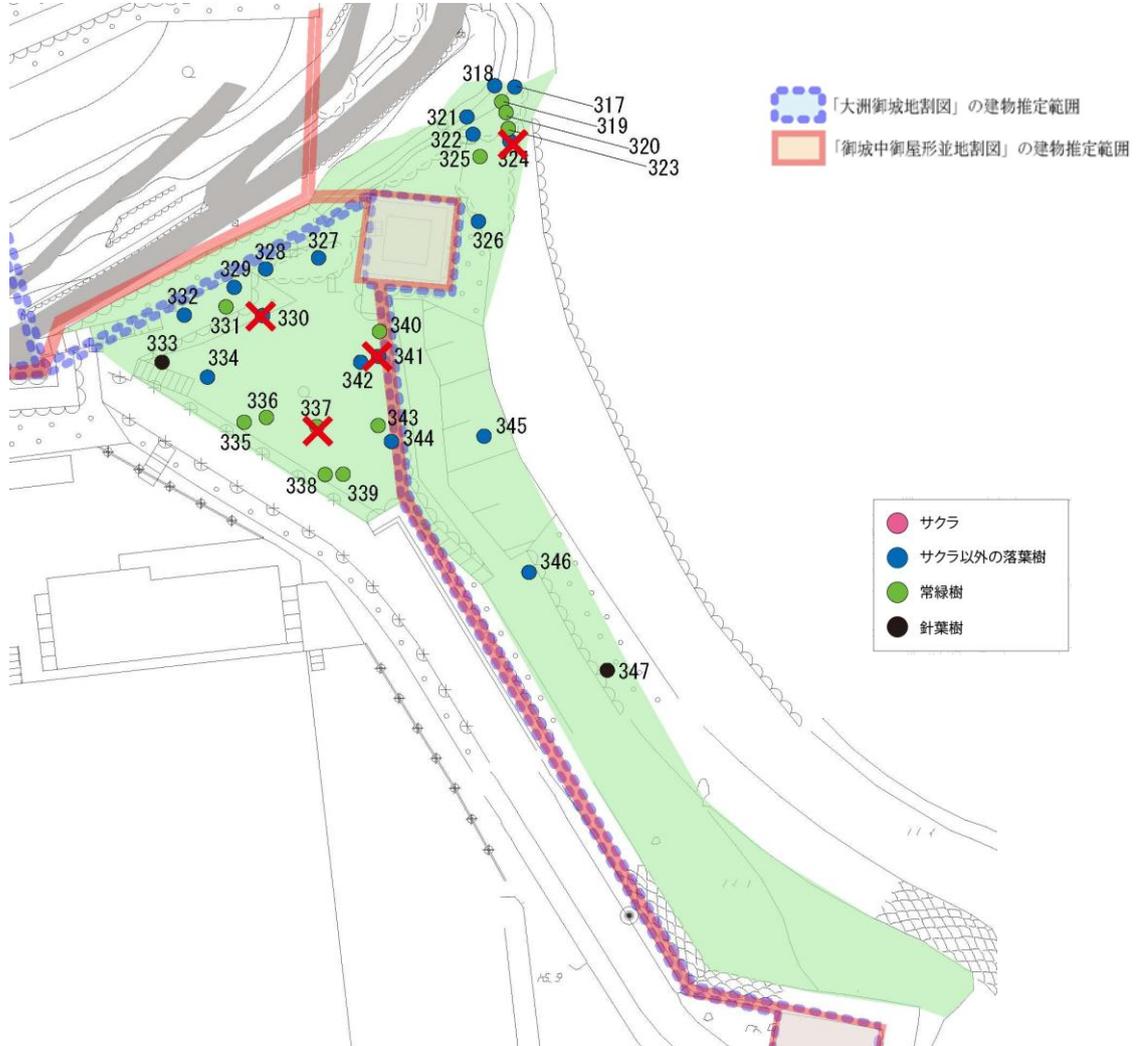
■高木配置図

⑬ 二の丸大手曲輪東側河岸											
位置 番号	樹種	樹勢					景観的 重要性	石垣へ の影響	伐採	伐採理由	備考 (H24.9調査時の現況)
		I	II	III	IV	V					
317	エノキ		○								
318	エノキ			○							
319	バクチノキ		○								
320	ビワ	○									
321	エノキ		○								
322	エノキ		○								
323	アラカシ		○								
324	ムクノキ		○					○	樹勢衰退		
325	バクチノキ	○									
326	エノキ			○			遠方からも目立つ				
327	ウメ		○								
328	イロハカエデ			○				△			
329	イロハカエデ		○								
330	イロハカエデ		○					○	石垣への影響

位置 番号	樹 種	樹 勢					景観的 重要性	石垣へ の影響	伐採	伐採理由	備 考 (H24.9調査時の現況)
		I	II	III	IV	V					
331	ツバキ		○								
332	イロハカエデ		○								
333	イヌマキ		○								
334	イロハカエデ		○								
335	アラカシ		○								
336	アラカシ		○								
337	モッコク					○			○	樹勢衰退	枯木
338	アラカシ			○							
339	アラカシ		○								
340	ツツジ			○							
341	イロハカエデ			○					○	石垣への影響	
342	サルスベリ				○						
343	ツツジ			○							
344	イロハカエデ	○					目立つ		△		
345	エノキ			○			遠方からも目立つ				
346	エノキ		○				遠方からも目立つ				
347	スギ		○				遠方からも目立つ				
伐採本数		4 / 31					※ 「△」は、今後、石垣への影響を観察し、影響が見られた場合には伐採する。 ※ 伐採する樹木の決定は、伐採時に再検討の上で行うこと。

河川対岸からの景観に配慮するとともに、散策路沿いとして心地良さを感じる植栽環境を整える。四阿周辺は、適度な明るさを確保するため、適切な管理を行う。

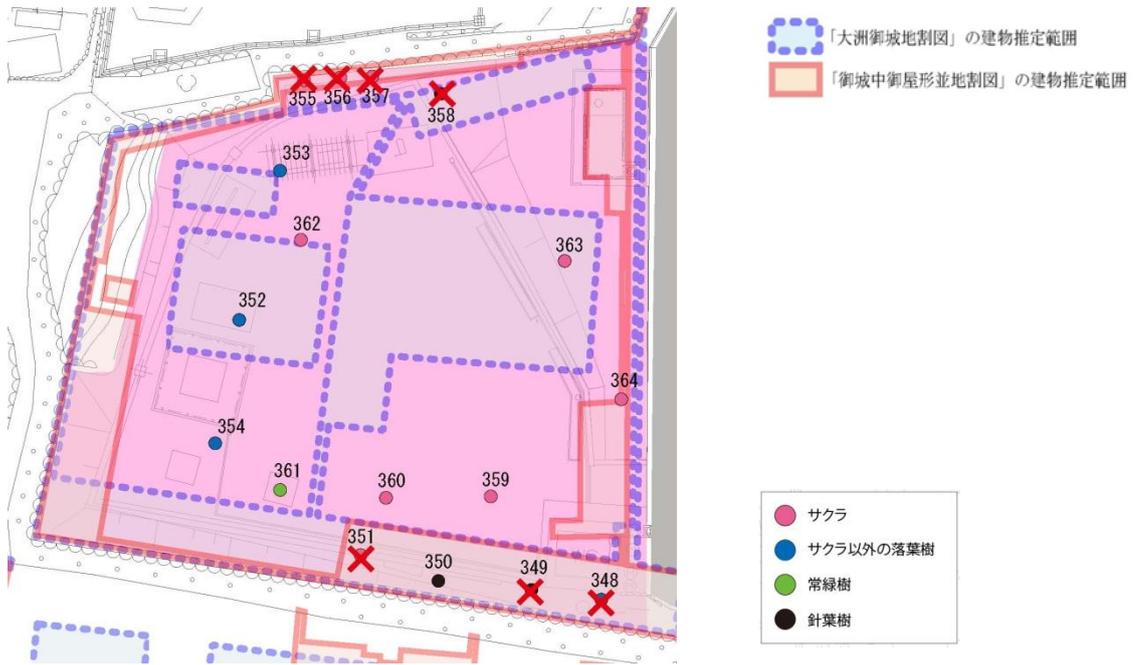
■高木配置図

⑭ 二の丸西曲輪											
位置番号	樹種	樹勢					景観的重要性	石垣への影響	伐採	伐採理由	備考 (H24.9調査時の現況)
		I	II	III	IV	V					
348	トウカエデ	○					目立つ	ややあり	○	石垣への影響	
349	イチョウ	○					目立つ	ややあり	○	石垣への影響	
350	コノテガシワ		○				目立つ		△		
351	ソメイヨシノ					○			○	樹勢	
352	フジ		○				目立つ				記念樹
353	フジ	○					目立つ				記念樹
354	ノムラカエデ		○								記念樹
355	ソメイヨシノ					○		ややあり	○	石垣への影響	
356	ソメイヨシノ			○			目立つ	ややあり	○	石垣への影響	
357	ソメイヨシノ					○		ややあり	○	石垣への影響	
358	イチョウ		○				目立つ	ややあり	○	石垣への影響	
359	ソメイヨシノ		○								
360	ソメイヨシノ		○								
361	タイサンボク		○								記念樹
362	ソメイヨシノ		○								枝枯ややあり
363	ソメイヨシノ		○								
364	ツバキカンザクラ			○							記念樹
伐採本数		7 / 17					※ 「△」は、今後、石垣への影響を観察し、影響が見られた場合には伐採する。 ※ 伐採する樹木の決定は、伐採時に再検討の上で行うこと。

地域イベントや観光の休憩に利用されることが多い場所であるため、居心地の良い明るさと華やかさを確保した植栽を行う。藤棚で緑陰が確保できているので、大きな木より中木程度の花木を植樹する。周辺の景色を見渡せることのできる植栽密度や高さとする。石垣に根の影響がある樹木、腐朽・変形・衰弱している樹木は伐採を検討する。花木や紅葉する低木、野草花の植栽を加える。

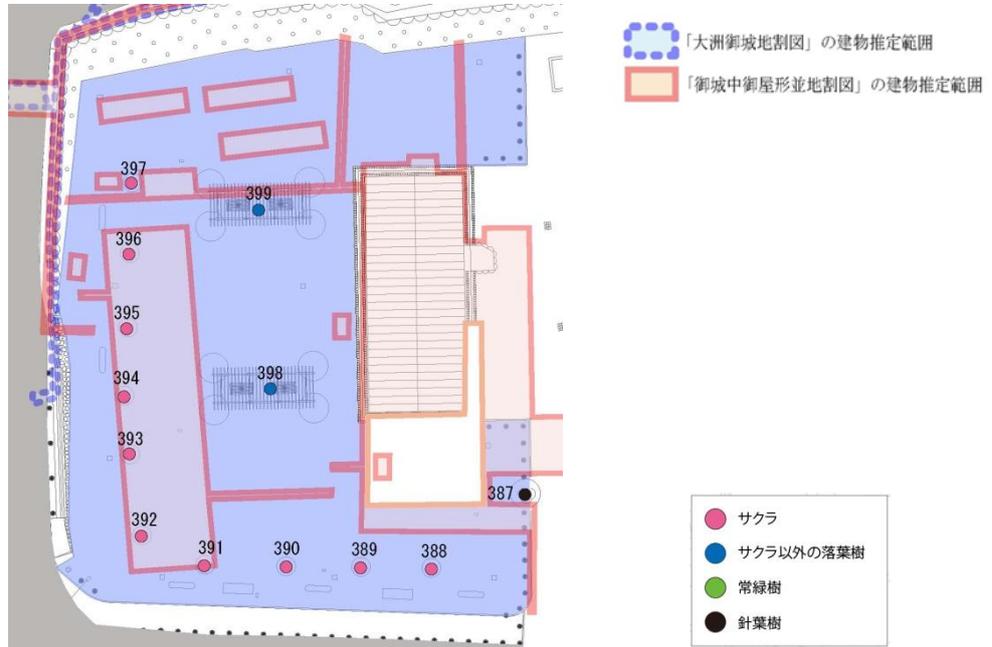
■高木配置図

⑰ 二の丸大手曲輪下台所周辺											
位置番号	樹種	樹勢					景観的重要性	石垣への影響	伐採	伐採理由	備考 (H24.9調査時の現況)
		I	II	III	IV	V					
387	モミ		○								小枝枯れ多い
388	ソメイヨシノ	○					入口広場で目立つ				
389	ソメイヨシノ	○					〃				
390	ソメイヨシノ	○					〃				支柱有、記念樹
391	ソメイヨシノ	○					〃				支柱有、記念樹
392	ソメイヨシノ	○					〃				支柱有、記念樹
393	ソメイヨシノ	○					〃				支柱有、記念樹
394	ソメイヨシノ	○					〃				支柱有、記念樹
395	ソメイヨシノ	○					〃				支柱有、記念樹
396	ソメイヨシノ	○					〃				支柱有、記念樹
397	ソメイヨシノ	○					〃				支柱有、記念樹
398	フジ	○					〃				藤棚
399	フジ	○					〃				藤棚
伐採本数		0	/	13

日常的に地域住民に利用される広場であることから、花木があり、やすらぎことのできる空間として現在の状態を維持する。モミの枯れ枝を抜き、ロープ柵などで根元の保護を検討する。フジは花が咲くように剪定、肥培処理を行う。
