## 第3章 庭園の価値

## 第4章 現状と課題

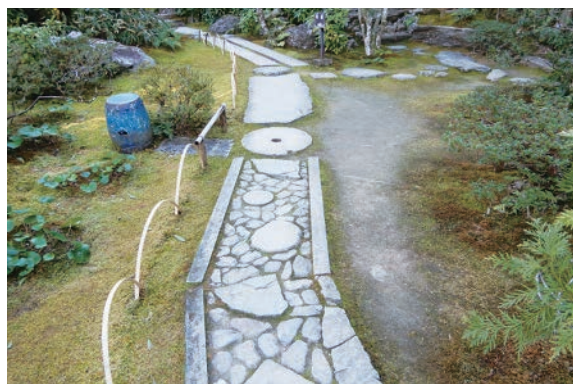
表土流出や地被類衰退箇所に雨水が滞水し、排水不良が生じている。

踏圧などにより、飛石や延段周辺の地被類が衰退している。

〔写真 4-1〕排水不良、地被類の衰退の状況

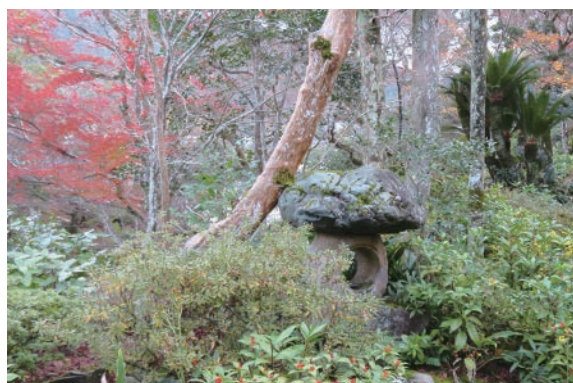
構造物に接近する支障木、高木に枯枝が目立つ危険木や樹勢が衰退した樹木が見られる。

〔写真 4-2〕石燈籠への支障木

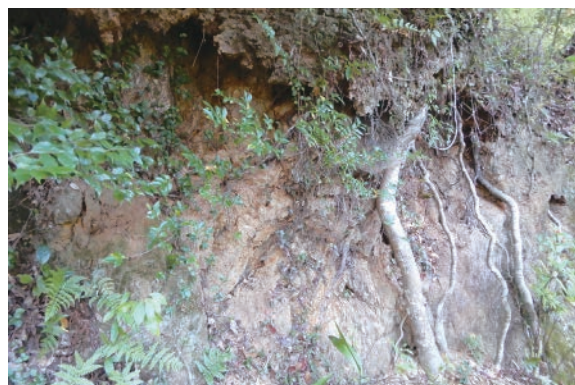
崖地の岩盤（泥質片岩）が風化し、崖崩れなどの恐れがある。

〔写真 4-9〕 崖地の岩盤風化の状況

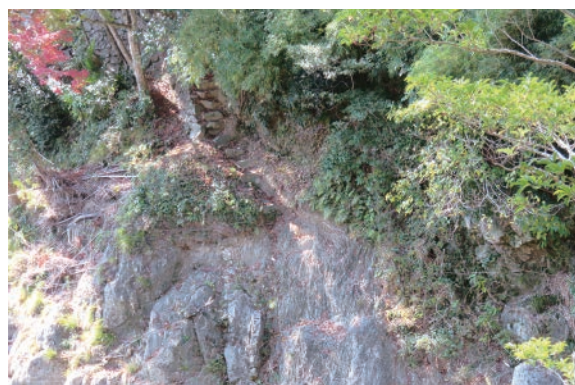
舟着場跡及び臥龍の淵の崖地に土砂が堆積し、地形が不明瞭になっている。

〔写真 4-11〕 土砂堆積の状況

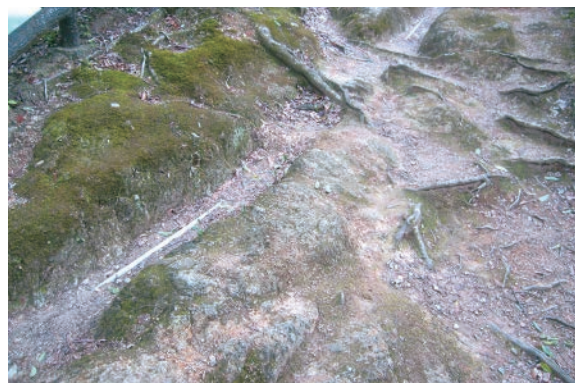
〔写真 4-17〕 表土流出による配管露出の状況

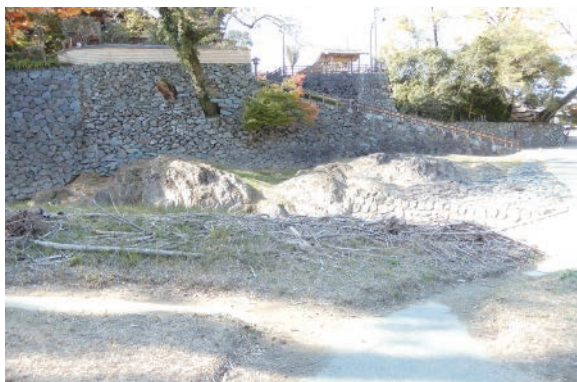
渡河橋付近の護岸に土砂などが堆積し、地形が不明瞭になっている。

〔写真 4-18〕 護岸の流木竹や土砂堆積の状況

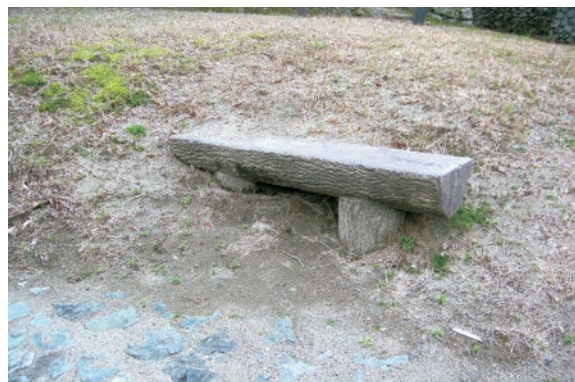
〔写真 4-19〕 土砂堆積の状況

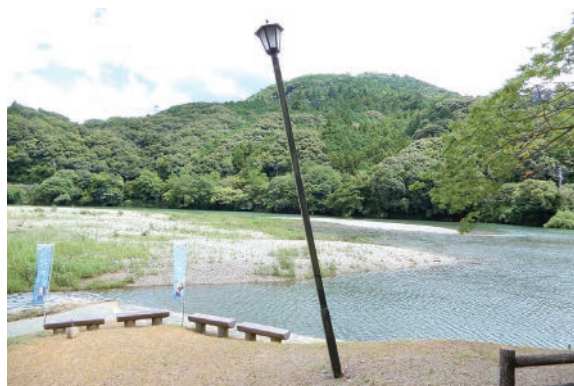
〔写真 4-32〕 照明の傾倒
