# 大洲城の沿革

## ○大洲城の概要

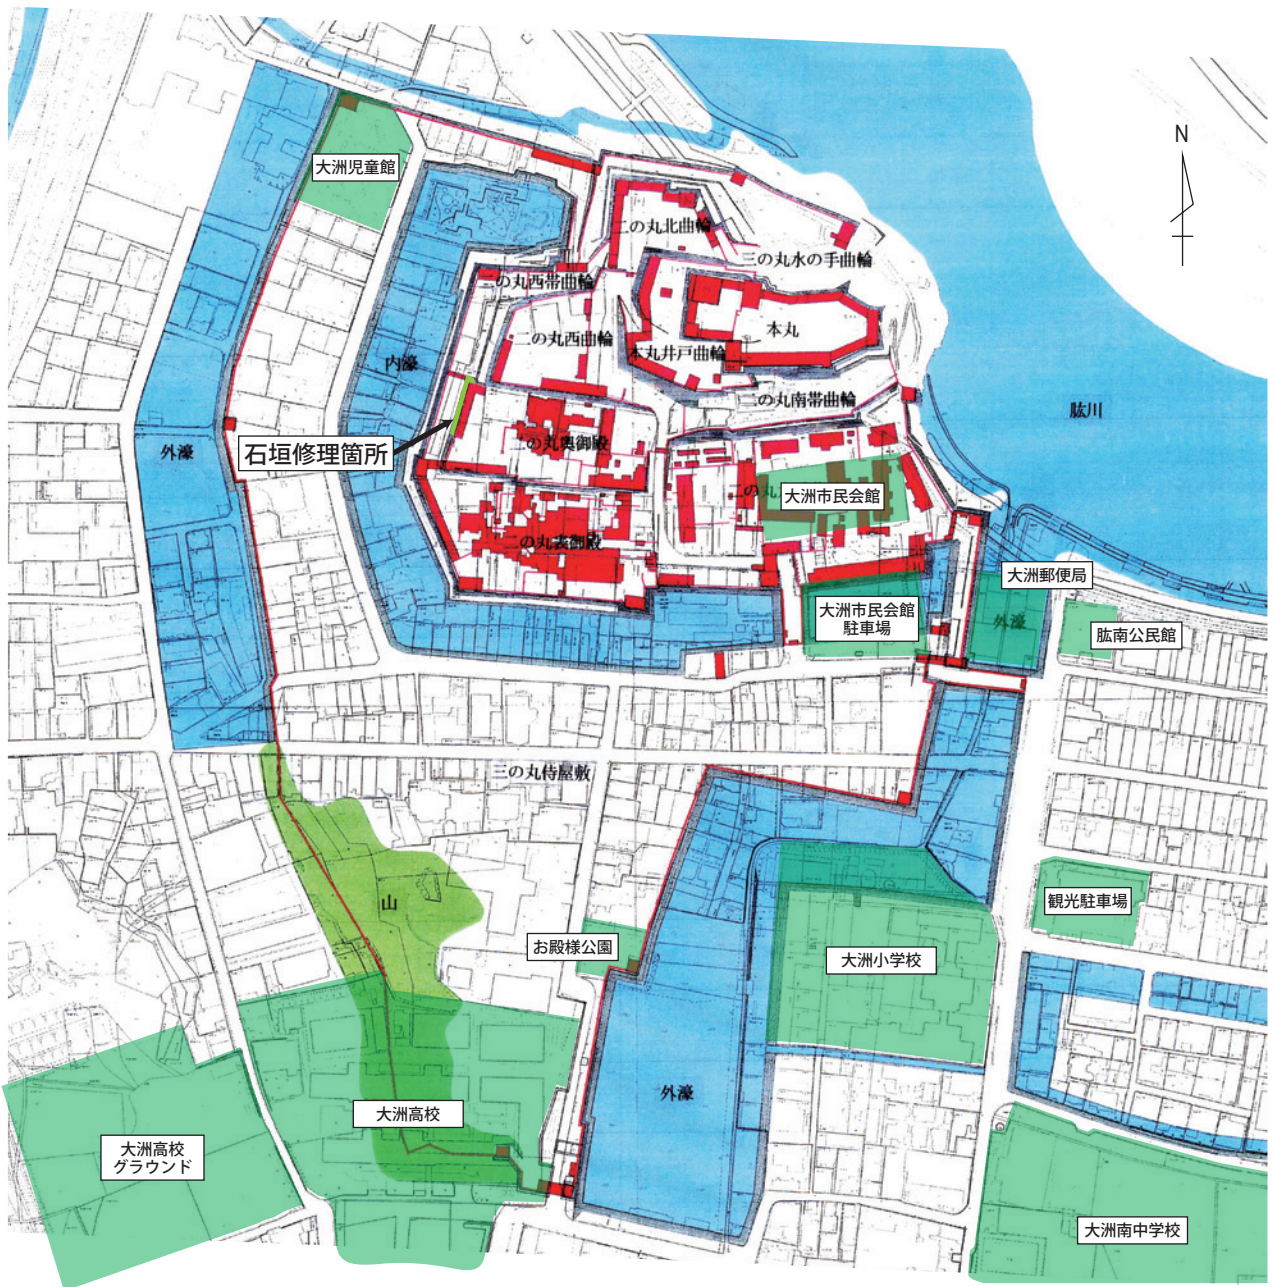
図1 現状市街図に元禄絵図『御城中御屋形並地割図』、『大洲城絵図』を重ねた復元図

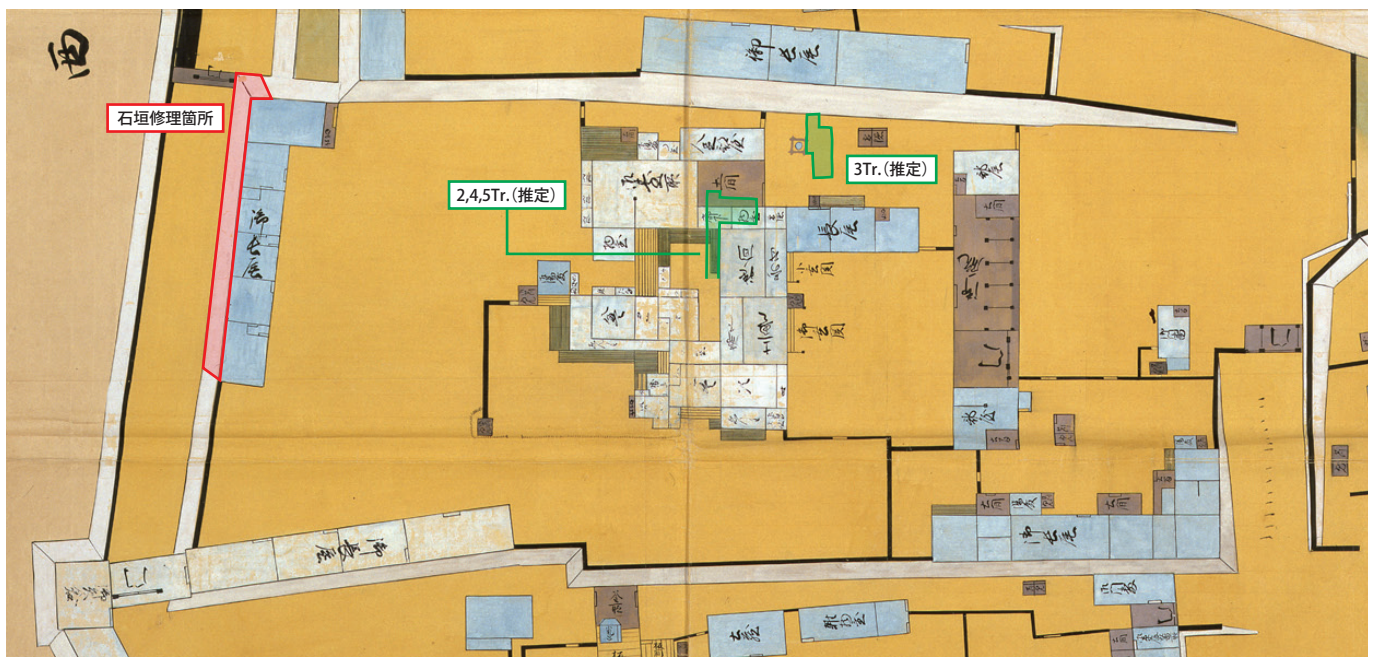
図2 元禄5年『御城中御屋形並地割図』(抜粋)にみる石垣保存修理箇所とトレンチ設定箇所の位置(推定)

※石垣A-1箇所については、このほかにも「二ノ丸西ノ方長屋下二段石垣ヨリ同所続折廻横拾八間高均シ老間五尺孕申候」といった修理計画について記載があるものの、実際に修理が実施されたかは不明である。
