## 第3章 庭園の価値

## 第4章 現状と課題

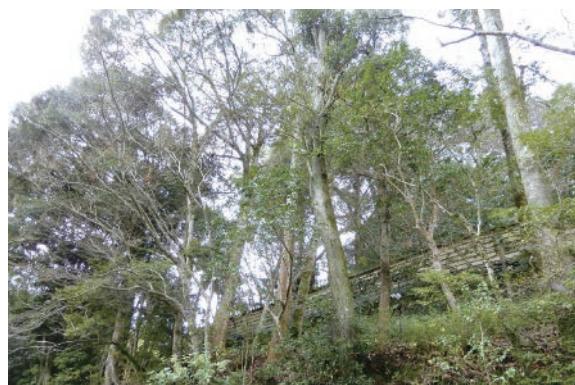
崖地の樹木が高木化し、倒木や崩落の恐れがある。また、樹木の繁茂によって地形が不明瞭となっている

〔写真 4-10〕 崖地樹木の高木化の状況

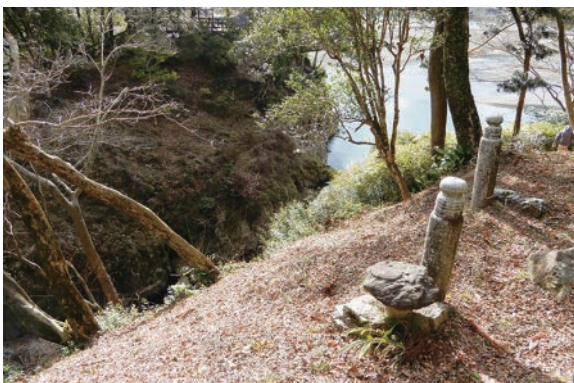
藤雲橋の親柱のみが残り、かつての臥龍の淵の添景が失われている。

〔写真 4-15〕 藤雲橋跡

豪雨後の土砂、流木竹及びゴミが臥龍の淵に堆積することが景観上の大きな課題である。また、樹木や竹林の繁茂による眺望阻害や地形が不明瞭となっており、安全性に留意して定期的な管理が求められる。添景であった藤雲橋が消失しているため、庭園の空間性を回復する復元を検討する必要がある。

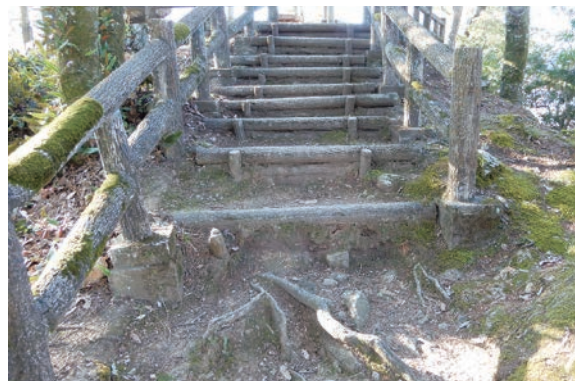
〔写真 4-16〕 表土流出の状況

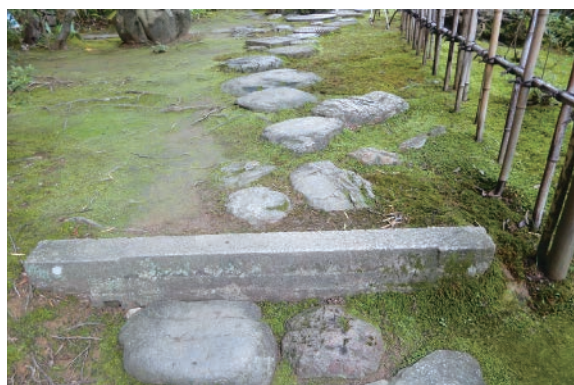
〔写真 4-34〕 踏圧によるコケの消失、育生不良
