復元工事

工事名称 大洲城天守閣復元工事

第五節 重要文化財台所櫓・高欄櫓工事

三 破損調査

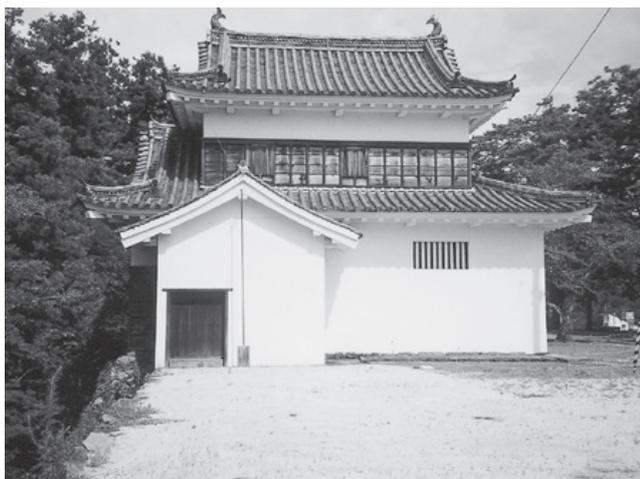
工事前台所櫓西面

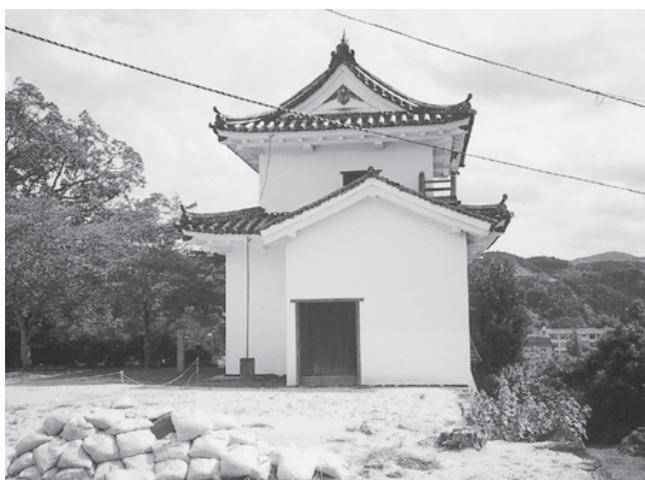
工事前高欄櫓北面

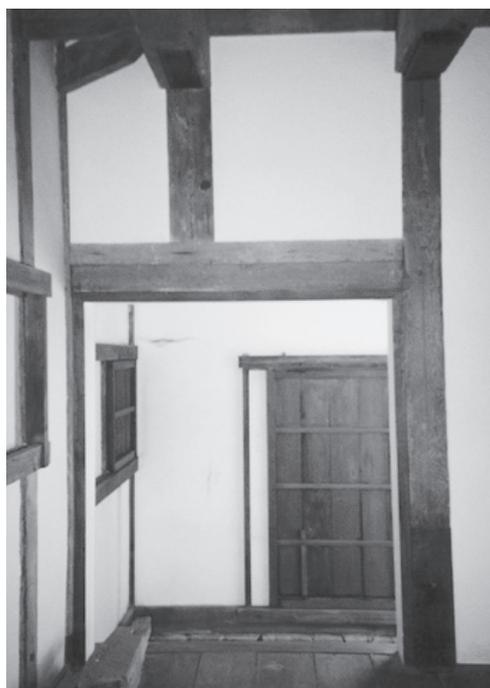
工事前高欄櫓付き多聞櫓内部写真

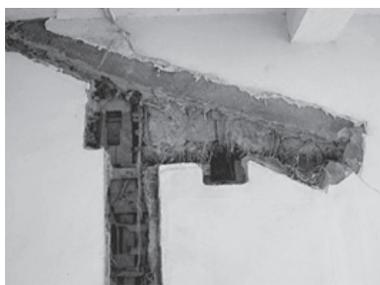
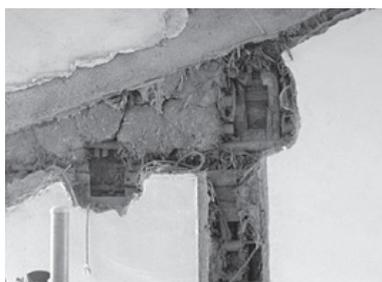
台所櫓 多聞櫓取合部調査状況

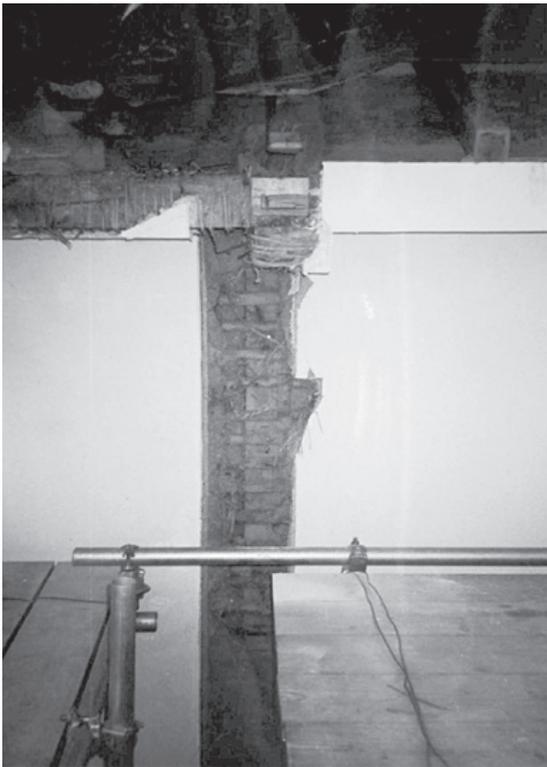
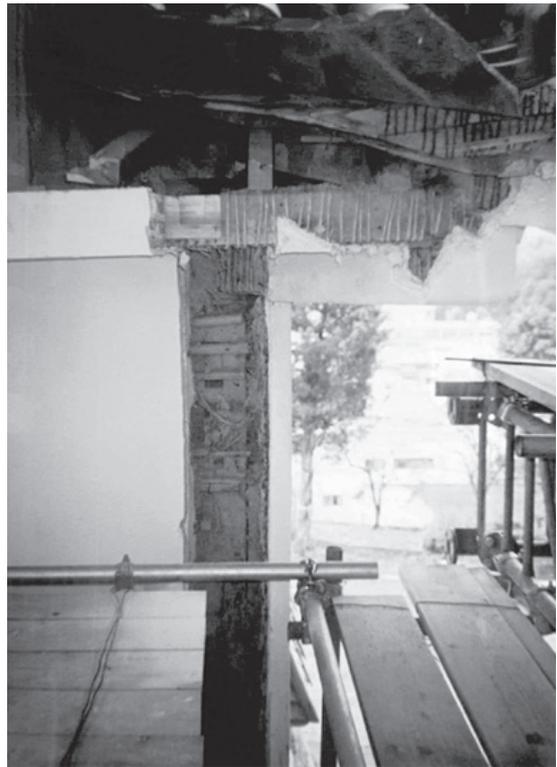
高欄檜 多聞檜取合部調査状況

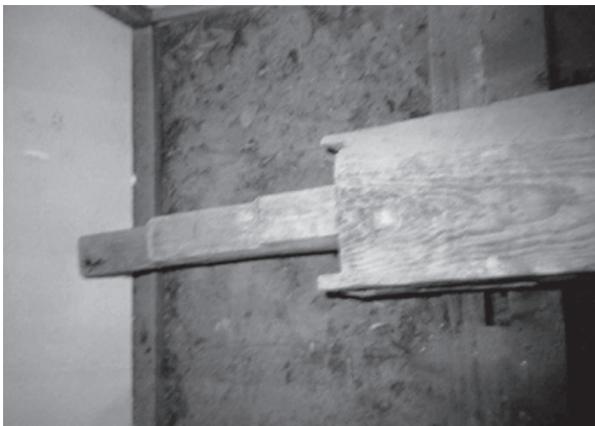
貫穴が残る高欄櫓の柱のうち、東側のものは昭和の修理の際取替えられた柱であった。幸い旧材が大洲市によって保管されており実測を行なった。(図版三三) 痕跡からは貫の内面が他の事例と同様に柱芯に一致して

高欄檜 柱旧材

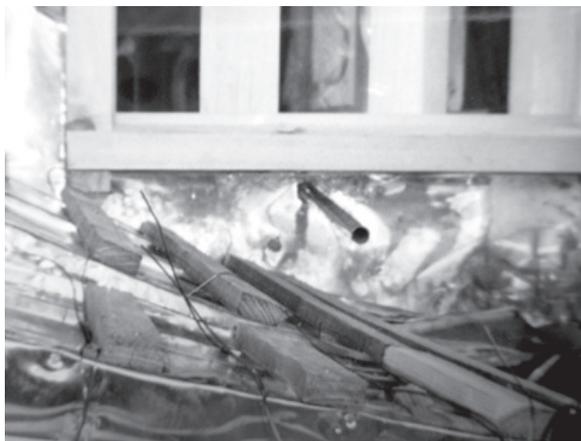
窓水抜き銅管

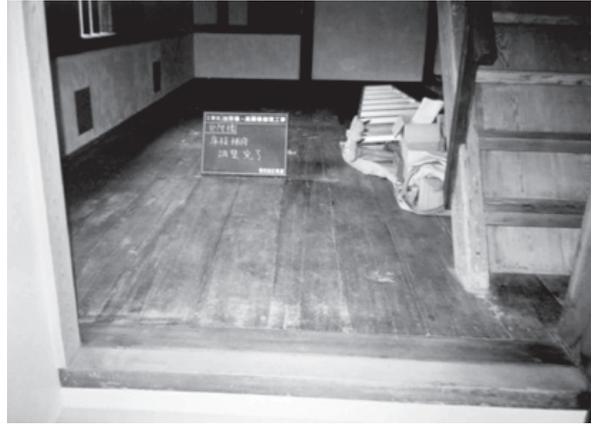
高欄 高欄 地覆修理前状況

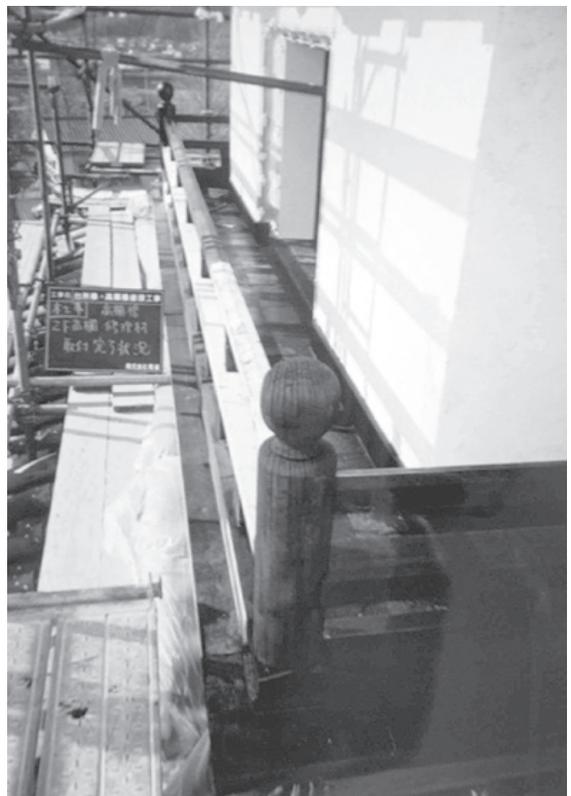
高欄 高欄 修理完了

懸魚の割れからの漏水が妻壁漆喰塗りの剥離の原因と見られることから、割れ塞ぎも兼ねて懸魚の裏に裏板を当て、妻壁の仕上げ面を裏板より奥にすることで雨水が漆喰塗り下地に回らないようにする。

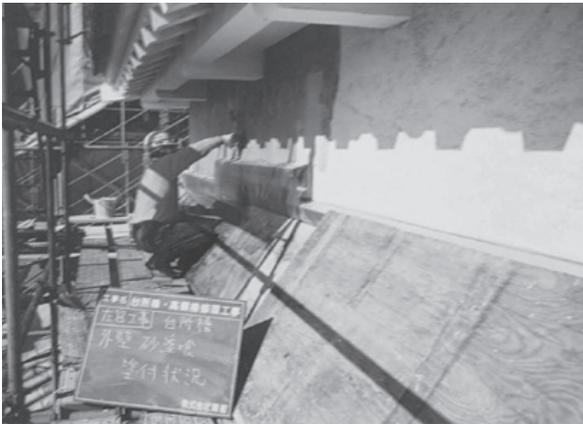
台所櫓 外部大壁 砂漆喰塗り状況

外壁の漆喰上塗りには全面的な修理が必要とされた。このため台所櫓、高欄櫓ともに外壁の漆喰塗り部分は古い上塗りを剥ぎ落

とし新に塗り直しを行なう。ひび割れ部分の深さが中塗りまで達しているものについてはV字にカットして下地からやり直す。剥落箇所も下地を含め塗り直す。入母屋屋根の破風板や妻壁は漆喰を剥ぎ取った後、傷んだ割り竹小舞を新しいものに取替え漆喰を塗り直す。

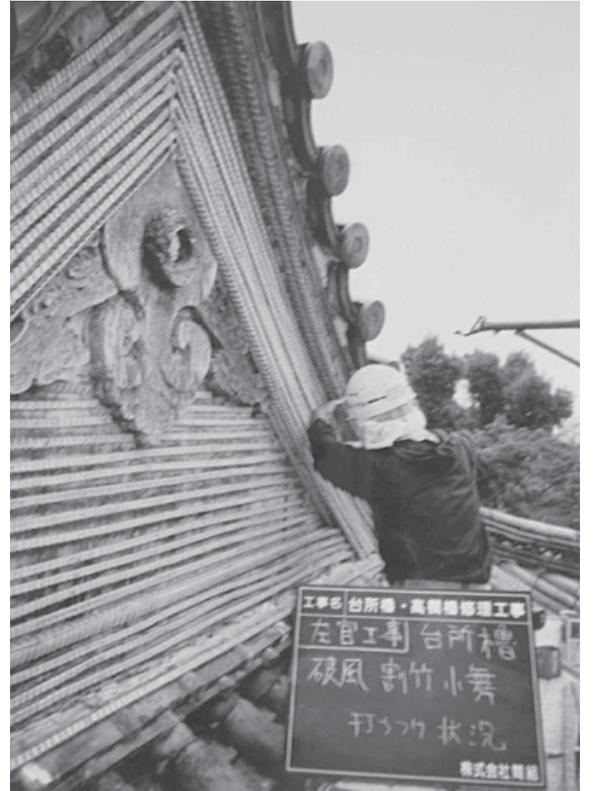
台所櫓 二層入母屋破風 割竹小舞取付け状況

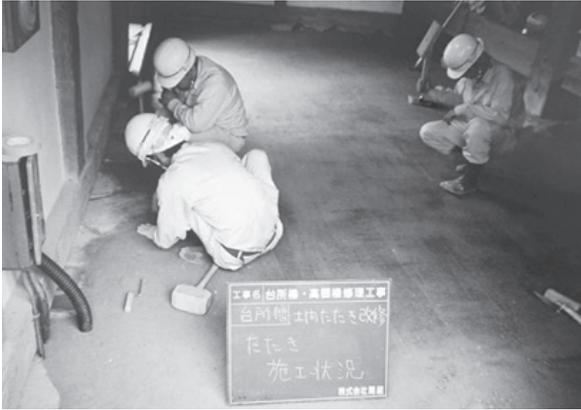
台所 土間たたき 打替え施工状況

傷んだ既存土間たたきを厚さ5cmほど剥ぎ取り、新たにたたき仕上げを施す。

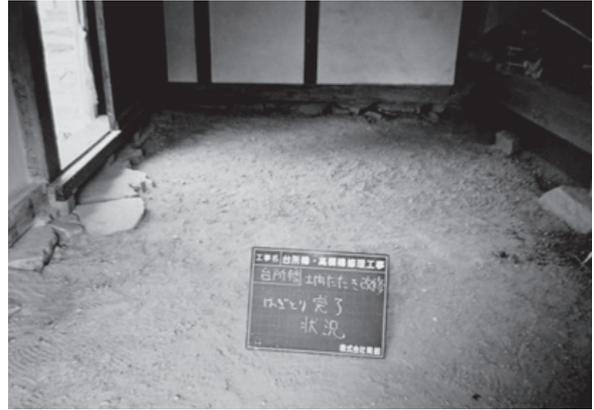
台所 土間たたき 表層剥取り撤去完了

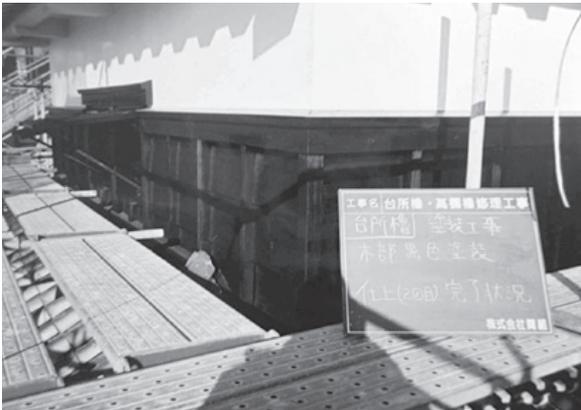
台所 外部下見板 塗装完了

外部下見板および格子窓、破風飾りの懸魚等は墨などで黒く塗装する。塗料については事前に見本品を提出し監督員の許可を得る事。

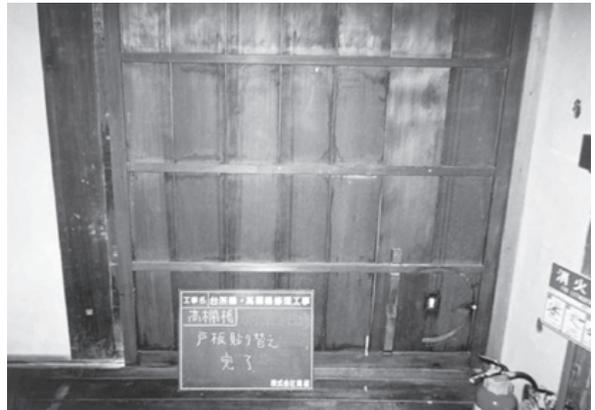
高欄 片引大戸 戸板修理完了

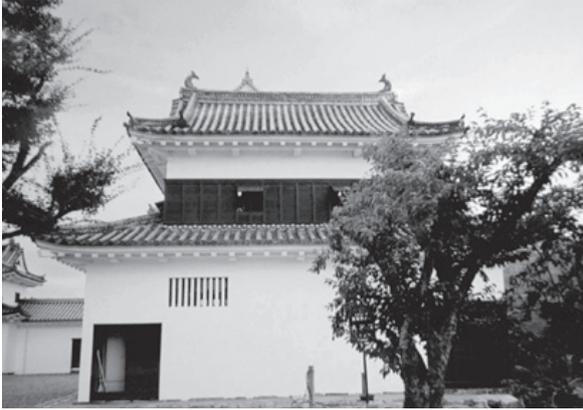
台所櫓 修理完了 東面外観

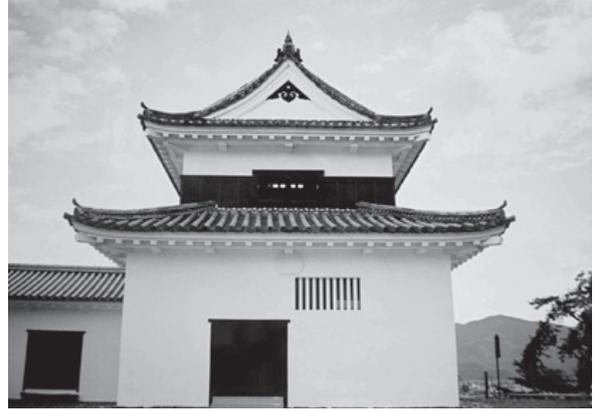
台所櫓 修理完了 南面外観

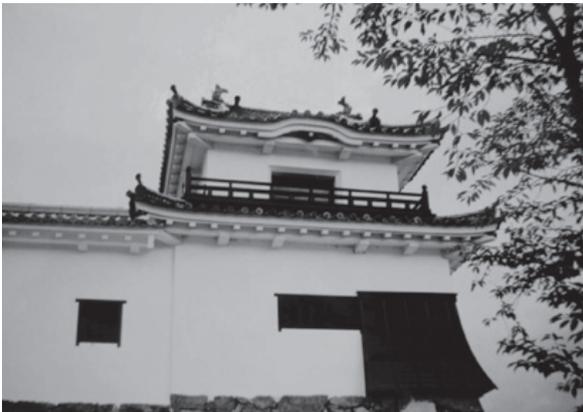
高欄櫓 修理完了 西面外観

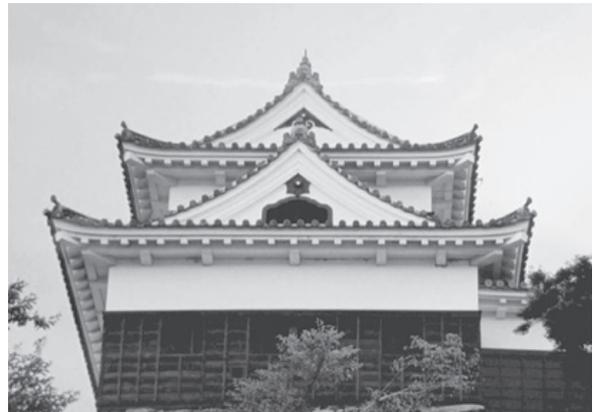
台所櫓 修理完了 北面外観

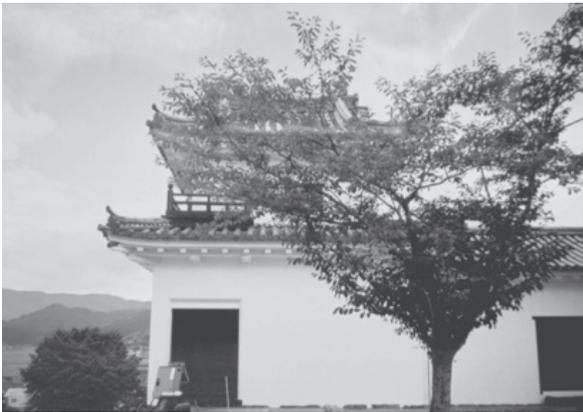
高欄櫓 修理完了 東面外観

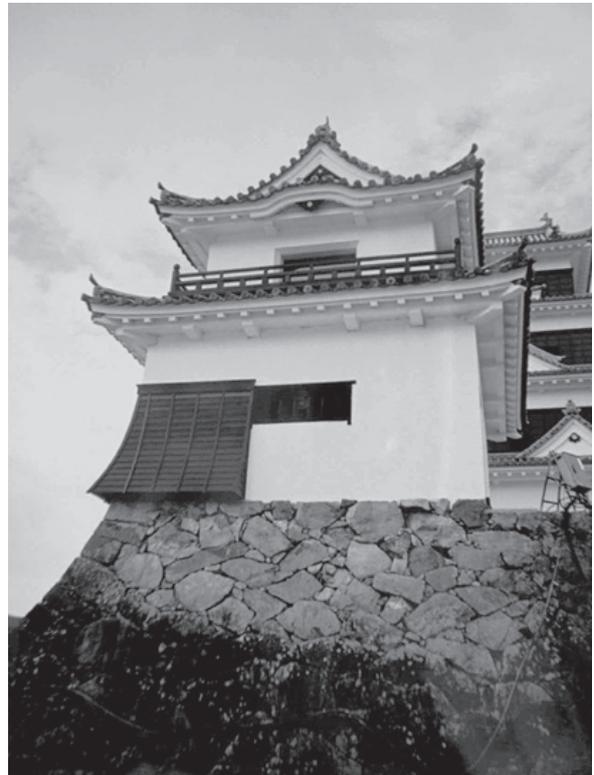
高欄櫓 修理完了 南面外観
